ASUNTO: Entrega Informe Final Evaluación técnica para verificar el cumplimiento y la efectividad de las acciones establecidas en el plan de mejoramiento suscrito con la Contraloría General de la República.

| INFORME DE SEGUIMIENTO NORMATIVO | | |

Denominación del Trabajo: Evaluación técnica para verificar el cumplimiento y la efectividad de las acciones establecidas en el plan de mejoramiento suscrito con la Contraloría General de la República.

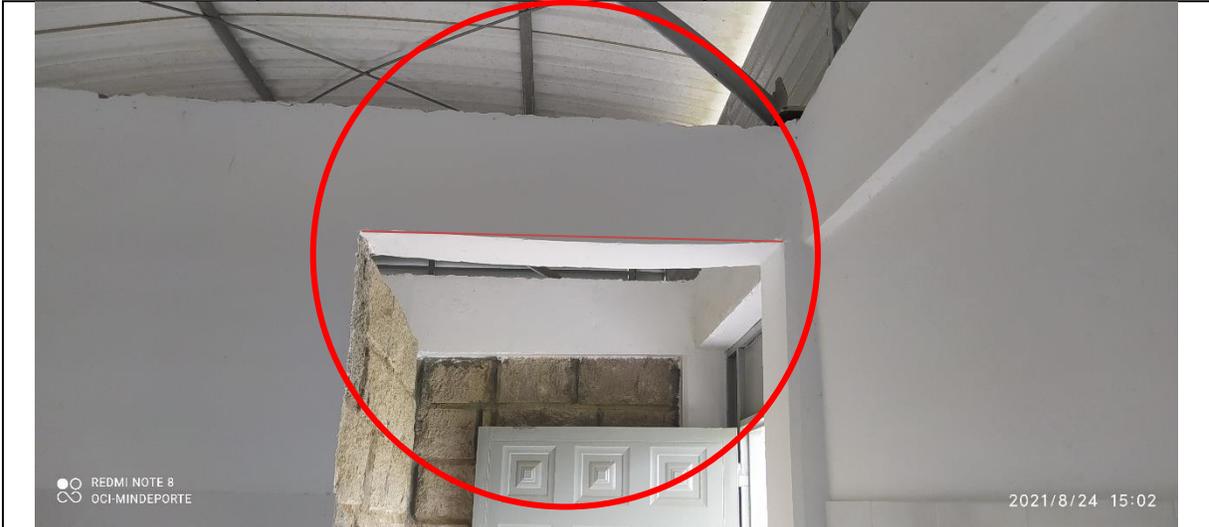
Foto 1. Falencias en proceso constructivo en acabados en pintura de zonas de baños.

En el Convenio interadministrativo No. 1289-2017 “AUNAR ESFUERZOS TÉCNICOS, ADMINISTRATIVOS Y FINANCIEROS ENTRE EL MINISTERIO DEL DEPORTE Y EL MUNICIPIO DE LURUACO, para la ejecución del proyecto denominado “Construcción del estadio de futbol en el municipio de Luruaco, se evidencia falencias en proceso constructivo en acabados en pintura de zonas de baños.

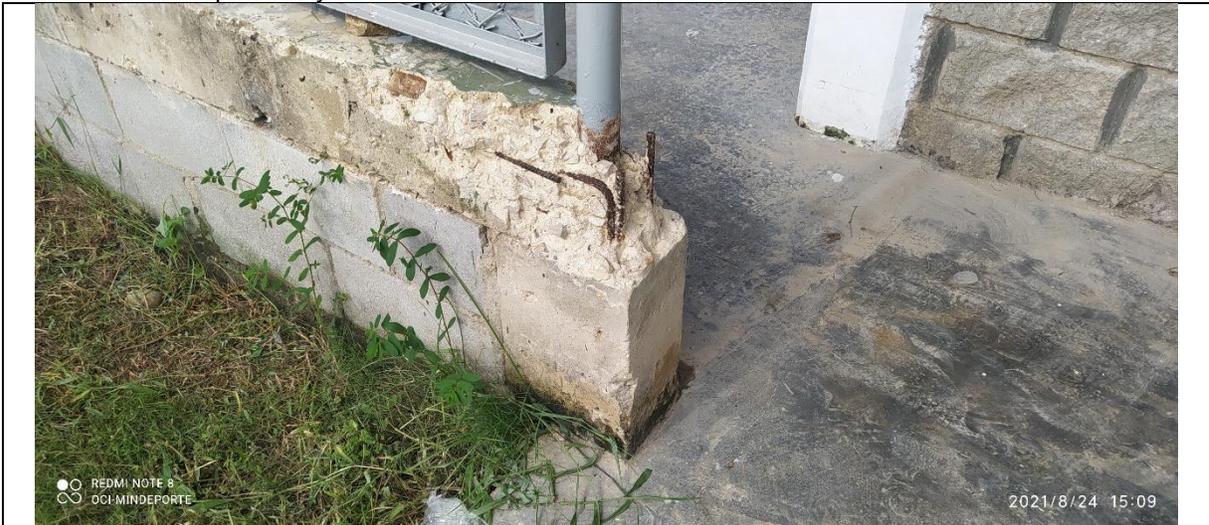
En el Convenio interadministrativo No. 1289-2017 “AUNAR ESFUERZOS TÉCNICOS, ADMINISTRATIVOS Y FINANCIEROS ENTRE EL MINISTERIO DEL DEPORTE Y EL MUNICIPIO DE LURUACO, para la ejecución del proyecto denominado “Construcción del estadio de futbol en el municipio de Luruaco, se evidencia aceros expuestos y con oxidación en cerramiento de cancha.

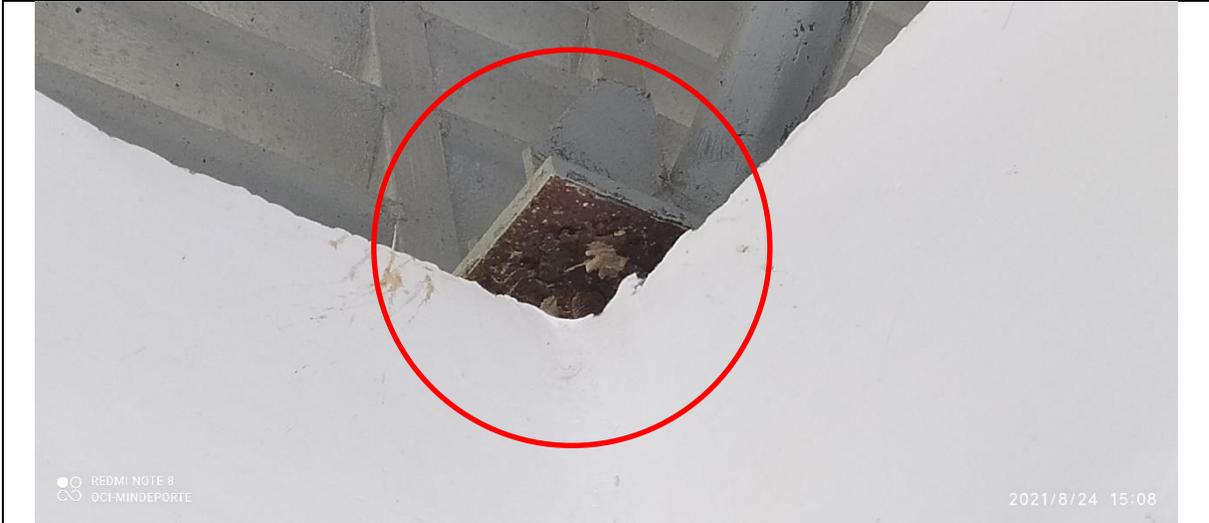
Foto 3. Corrosión en estructura metálica de cubierta de graderías y baños

En el Convenio interadministrativo No. 1289-2017 "AUNAR ESFUERZOS TÉCNICOS, ADMINISTRATIVOS Y FINANCIEROS ENTRE EL MINISTERIO DEL DEPORTE Y EL MUNICIPIO DE LURUACO, para la ejecución del proyecto denominado "Construcción del estadio de futbol en el municipio de Luruaco, se evidencia corrosión en estructura metálica de cubierta de graderías y baños.

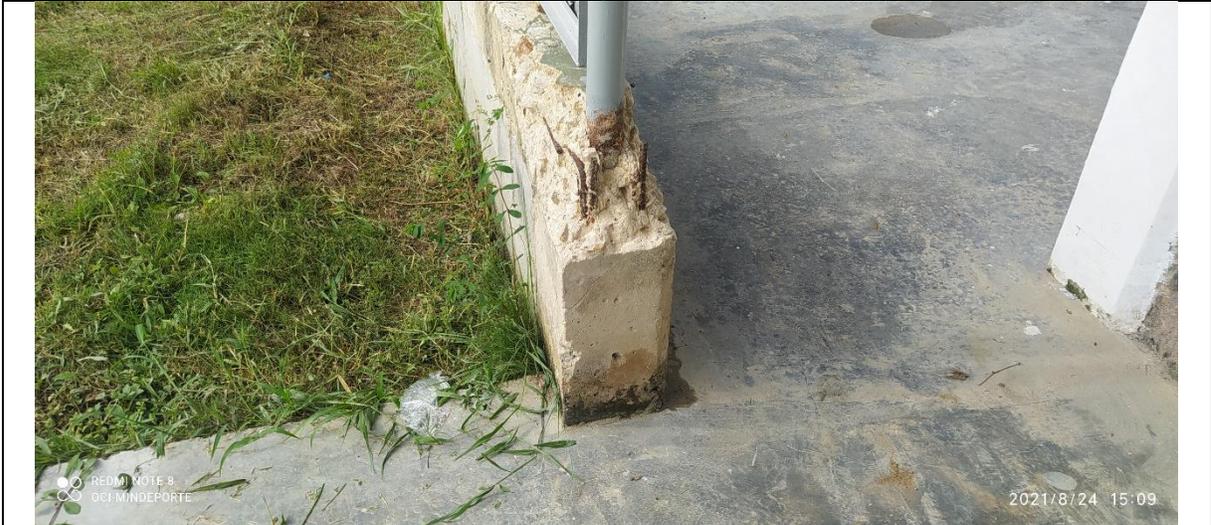
En el Convenio interadministrativo No. 1289-2017 “AUNAR ESFUERZOS TÉCNICOS, ADMINISTRATIVOS Y FINANCIEROS ENTRE EL MINISTERIO DEL DEPORTE Y EL MUNICIPIO DE LURUACO, para la ejecución del proyecto denominado “Construcción del estadio de futbol en el municipio de Luruaco, se evidencia desprendimiento de concreto en graderías y cerramiento perimetral de la cancha.

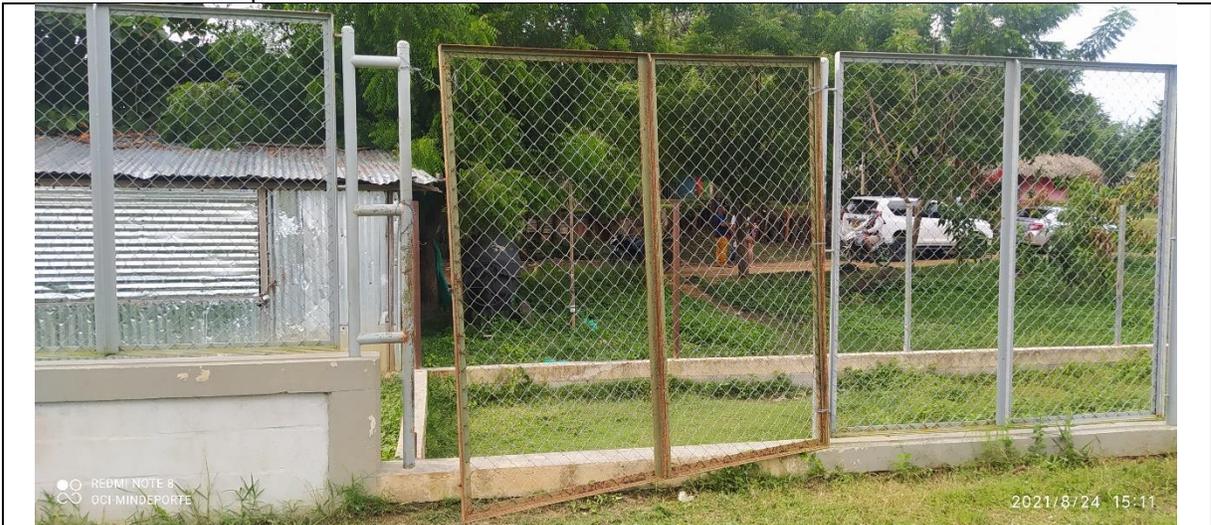
Foto 6. Deterioro de puertas de cerramiento de la cancha

En el Convenio interadministrativo No. 1289-2017 “AUNAR ESFUERZOS TÉCNICOS, ADMINISTRATIVOS Y FINANCIEROS ENTRE EL MINISTERIO DEL DEPORTE Y EL MUNICIPIO DE LURUACO, para la ejecución del proyecto denominado “Construcción del estadio de futbol en el municipio de Luruaco, se evidencia deterioro de puertas de cerramiento de la cancha.

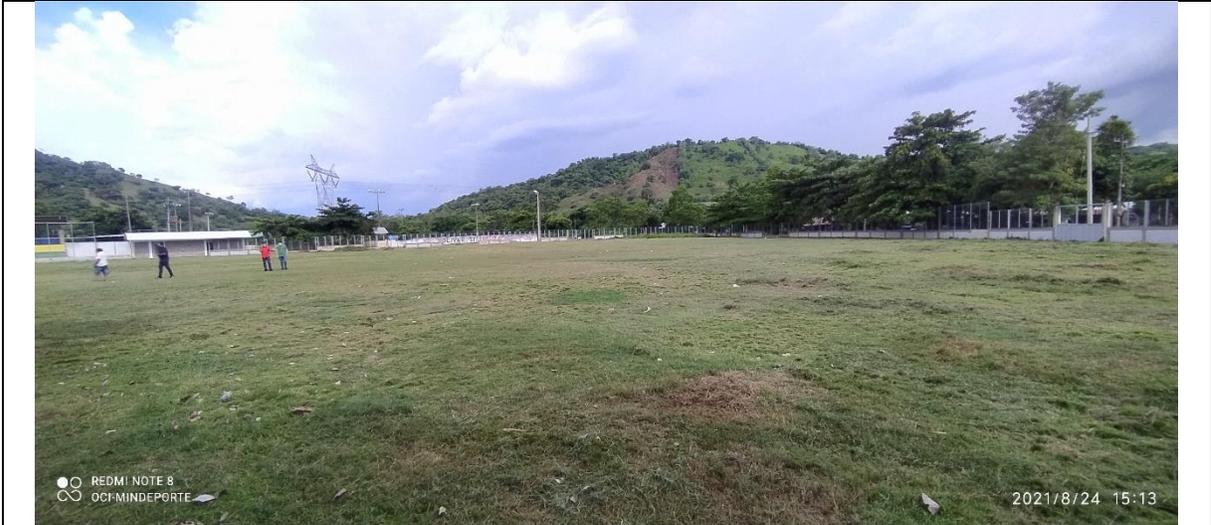
En el Convenio interadministrativo No. 1289-2017 “AUNAR ESFUERZOS TÉCNICOS, ADMINISTRATIVOS Y FINANCIEROS ENTRE EL MINISTERIO DEL DEPORTE Y EL MUNICIPIO DE LURUACO, para la ejecución del proyecto denominado “Construcción del estadio de futbol en el municipio de Luruaco, se evidencia desniveles en el piso de la cancha de beisbol.

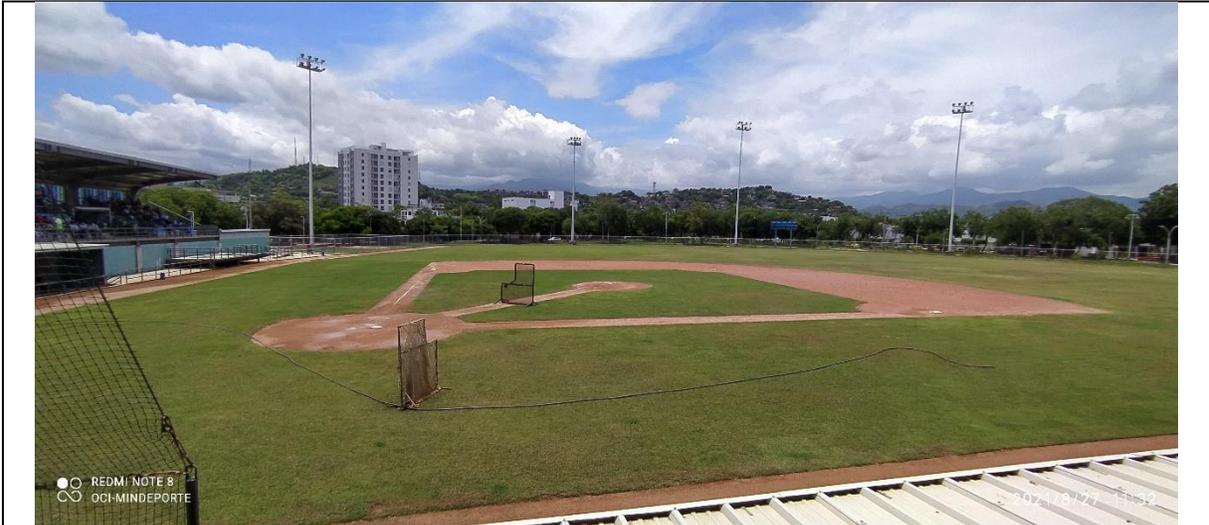
Foto 8. Estadio de Beisbol en el distrito de Santa Marta.

Estado actual de las obras derivadas del convenio 508 de 2016, Estadio de Beisbol ubicado en el distrito de Santa Marta, departamento del Magdalena, en donde se evidencia procesos continuos de mantenimiento preventivo.

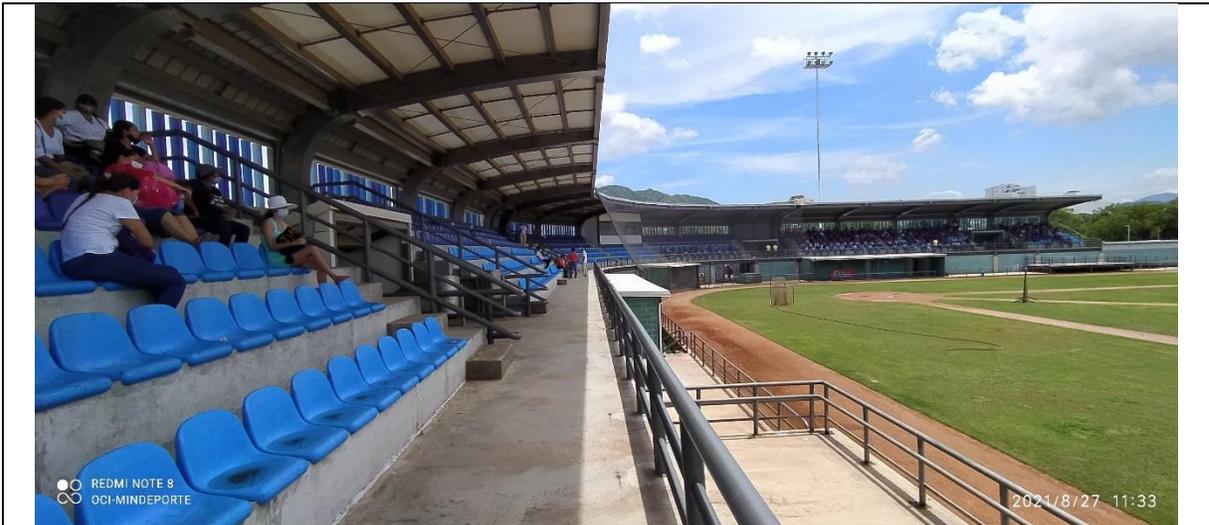
Foto 9. Estadio de Beisbol en el distrito de Santa Marta.

Estado actual de las obras derivadas del convenio 508 de 2016, Estadio de Beisbol ubicado en el distrito de Santa Marta, departamento del Magdalena, en donde se evidencia procesos continuos de mantenimiento preventivo.

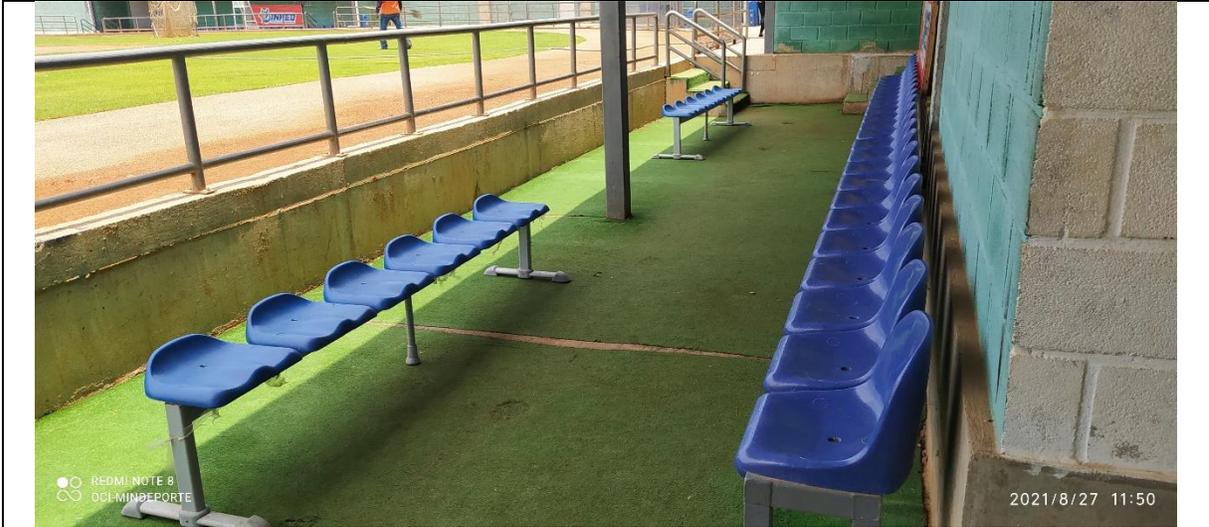
Foto 10. Estadio de Beisbol en el distrito de Santa Marta.

Estado actual de las obras derivadas del convenio 508 de 2016, Estadio de Beisbol ubicado en el distrito de Santa Marta, departamento del Magdalena, en donde se evidencia procesos continuos de mantenimiento preventivo.

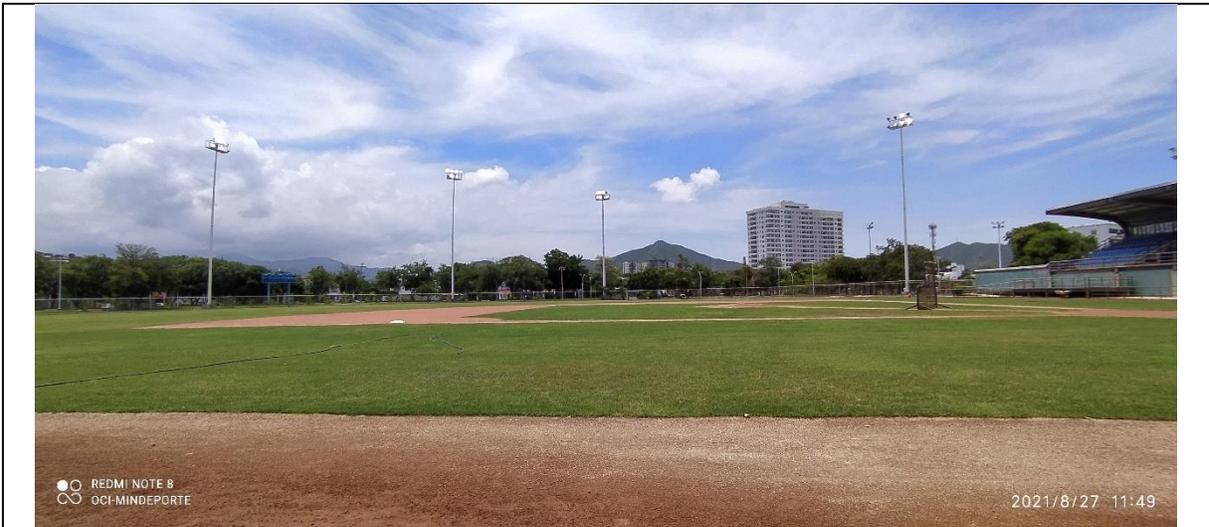
Foto 11. Estadio de Beisbol en el distrito de Santa Marta.

Estado actual de las obras derivadas del convenio 508 de 2016, Estadio de Beisbol ubicado en el distrito de Santa Marta, departamento del Magdalena, en donde se evidencia procesos continuos de mantenimiento preventivo. Se realiza encendido de la iluminación del escenario deportivo, para verificar su funcionamiento.

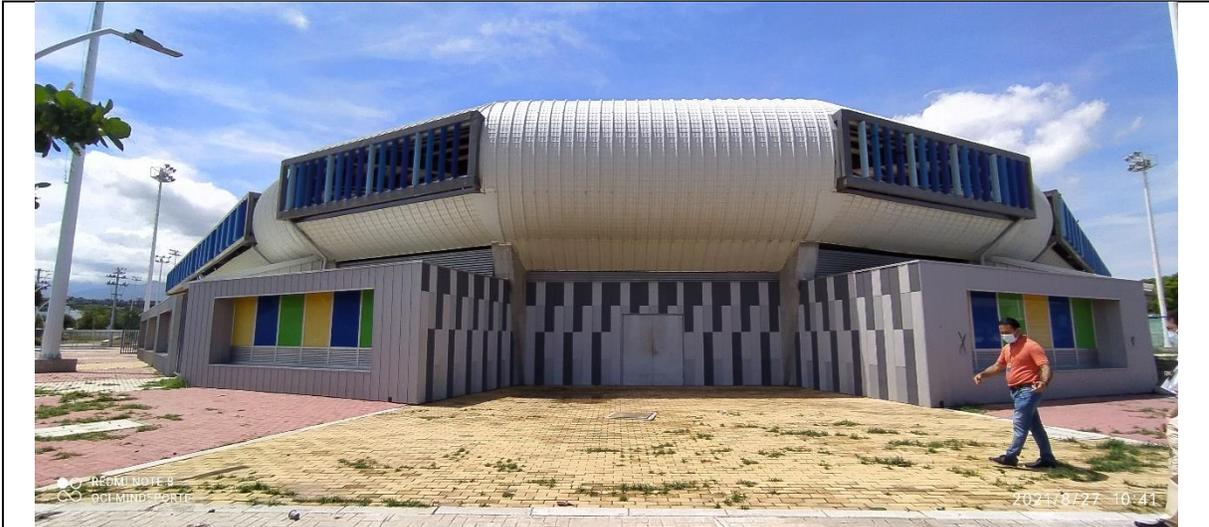
Foto 12. Estadio de Sóftbol en el distrito de Santa Marta.

Estado actual de las obras derivadas del convenio 509 de 2016, Estadio de Sóftbol ubicado en el distrito de Santa Marta, departamento del Magdalena, en donde se evidencia procesos continuos de mantenimiento preventivo.

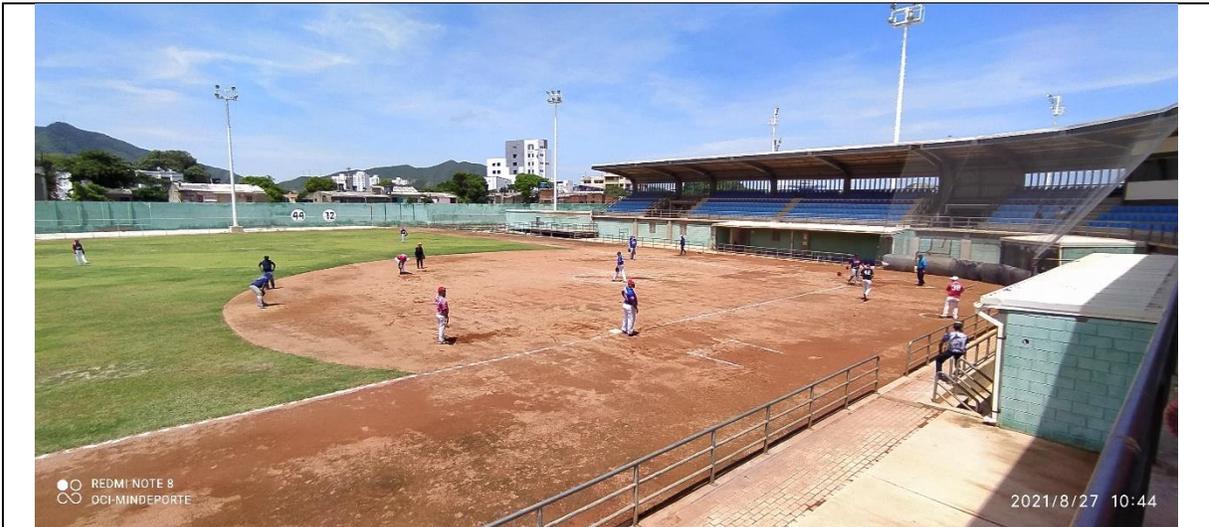
Foto 13. Estadio de Sóftbol en el distrito de Santa Marta.

Estado actual de las obras derivadas del convenio 509 de 2016, Estadio de Sóftbol ubicado en el distrito de Santa Marta, departamento del Magdalena, en donde se evidencia procesos continuos de mantenimiento preventivo.

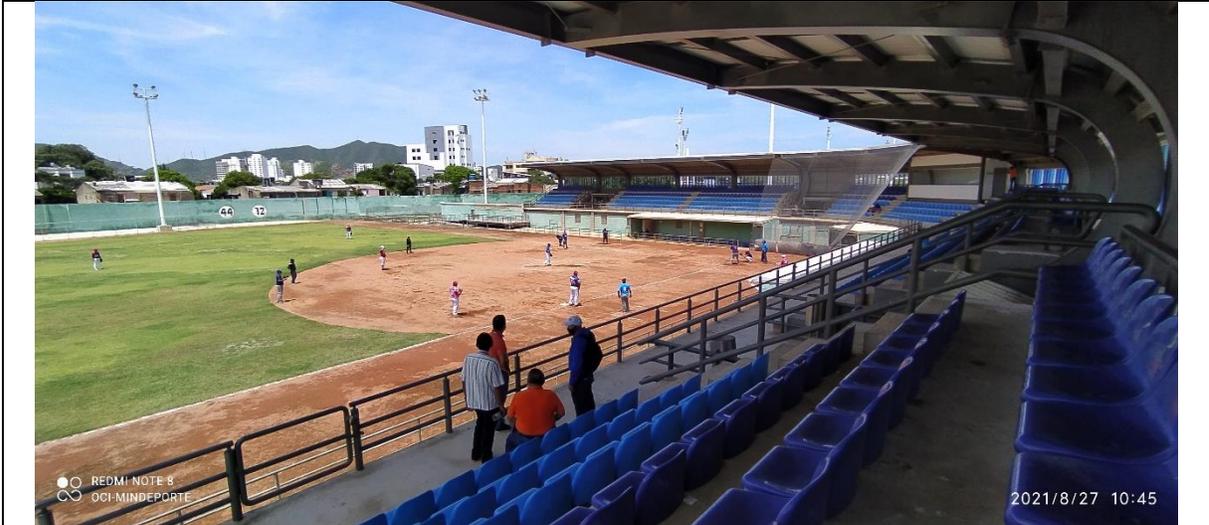
Foto 14. Estadio de Sóftbol en el distrito de Santa Marta.

Estado actual de las obras derivadas del convenio 509 de 2016, Estadio de Sóftbol ubicado en el distrito de Santa Marta, departamento del Magdalena, en donde se evidencia procesos continuos de mantenimiento preventivo.

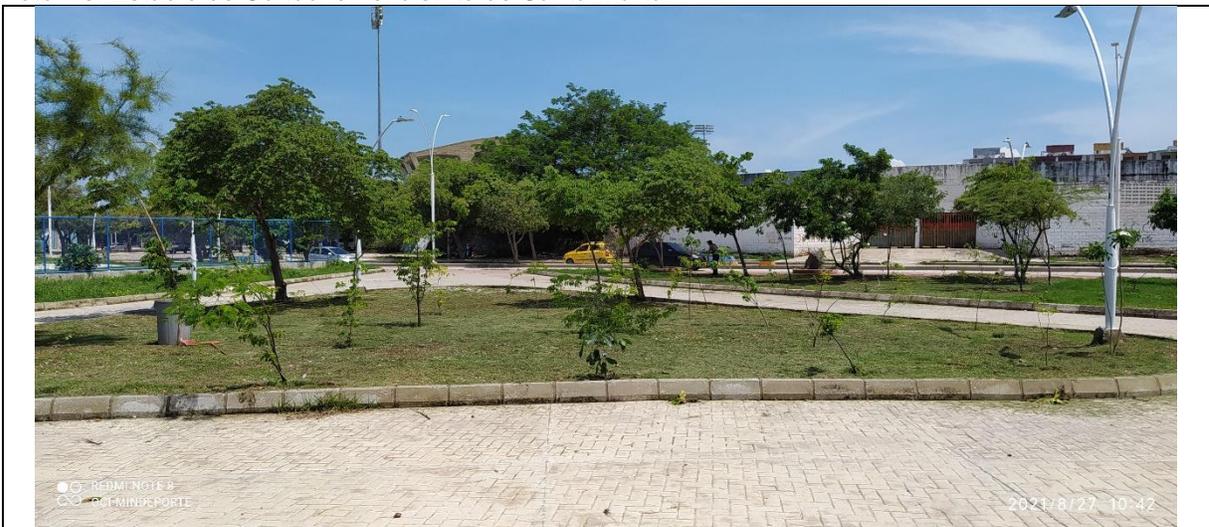
Foto 15. Estadio de Sóftbol en el distrito de Santa Marta.

Estado actual de las obras derivadas del convenio 509 de 2016, Estadio de Sóftbol ubicado en el distrito de Santa Marta, departamento del Magdalena, en donde se evidencia procesos continuos de mantenimiento preventivo. Se evidencia mantenimiento preventivo en zonas externas del escenario deportivo.

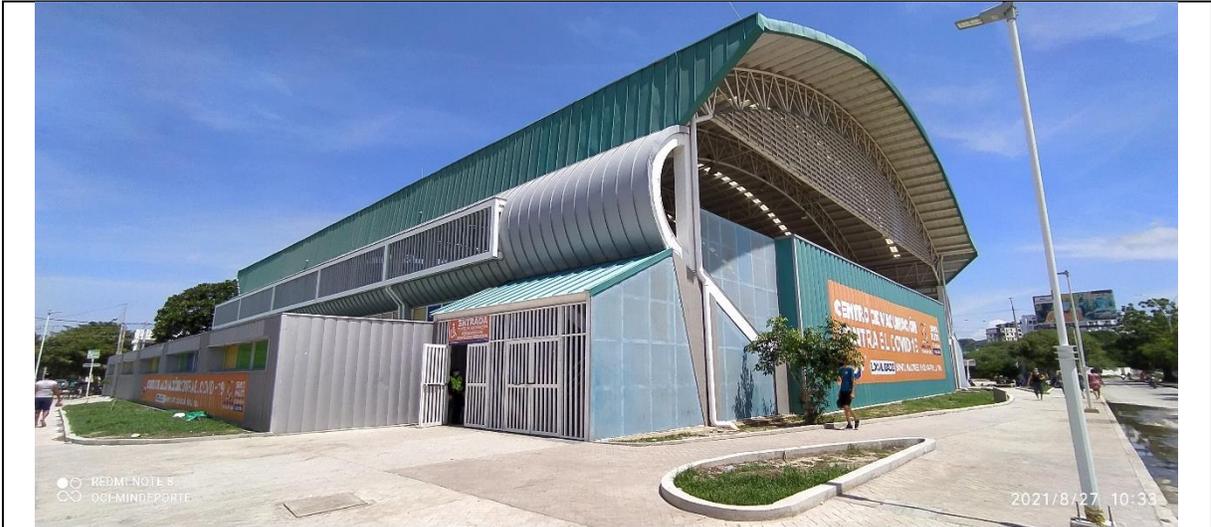
Foto 16. Coliseo Menor en el distrito de Santa Marta.

Estado actual de las obras derivadas del convenio 633 de 2016, Coliseo Menor ubicado en el distrito de Santa Marta, departamento del Magdalena, en donde se evidencia procesos continuos de mantenimiento preventivo.

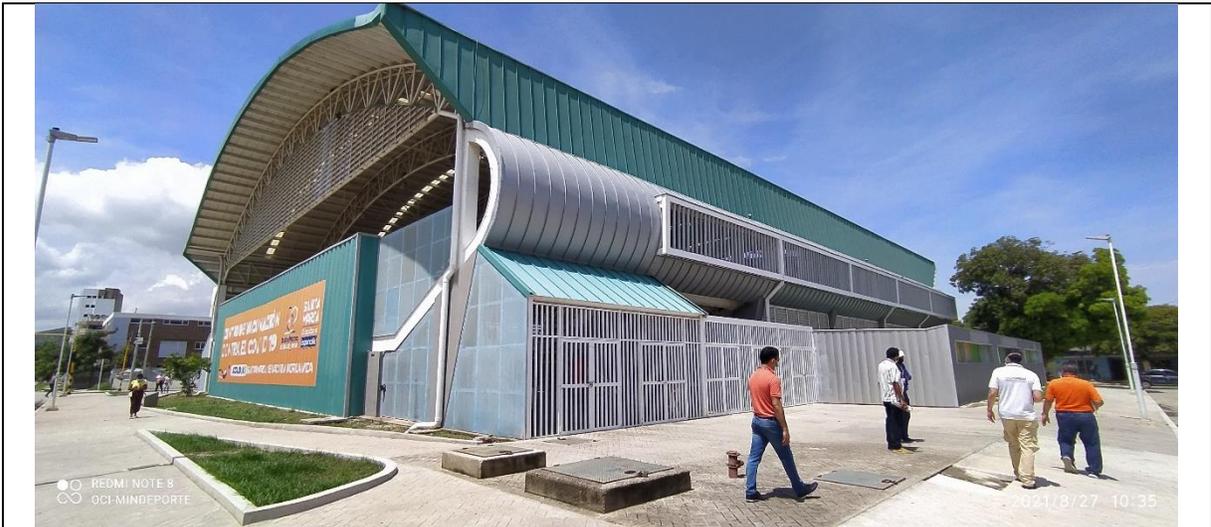
Foto 17. Coliseo Menor en el distrito de Santa Marta.

Estado actual de las obras derivadas del convenio 633 de 2016, Coliseo Menor ubicado en el distrito de Santa Marta, departamento del Magdalena, en donde se evidencia procesos continuos de mantenimiento preventivo.

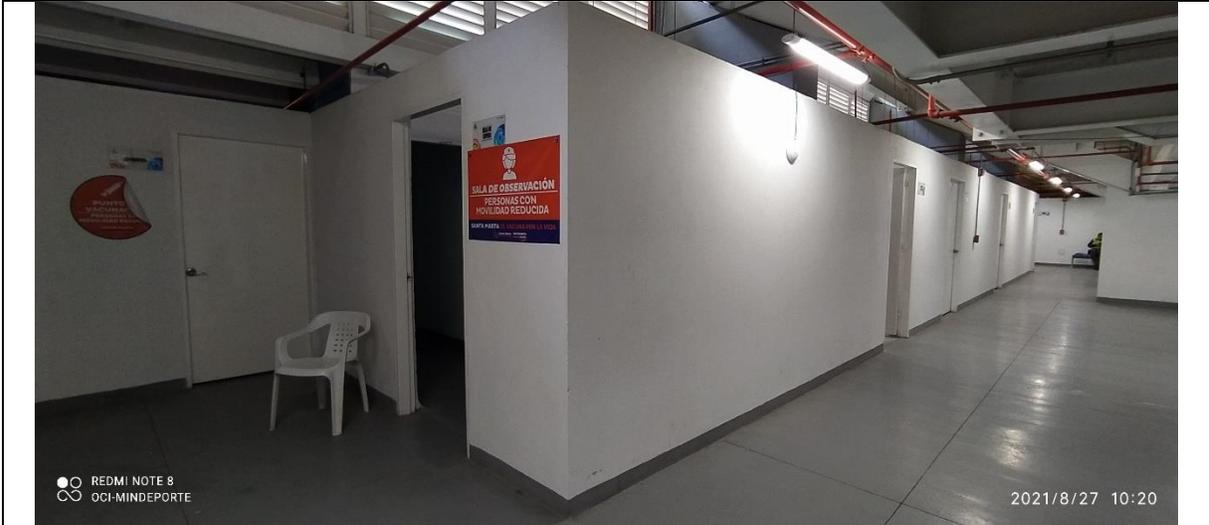
Foto 18. Coliseo Menor en el distrito de Santa Marta.

Estado actual de las obras derivadas del convenio 633 de 2016, Coliseo Menor ubicado en el distrito de Santa Marta, departamento del Magdalena, en donde se evidencia procesos continuos de mantenimiento preventivo.

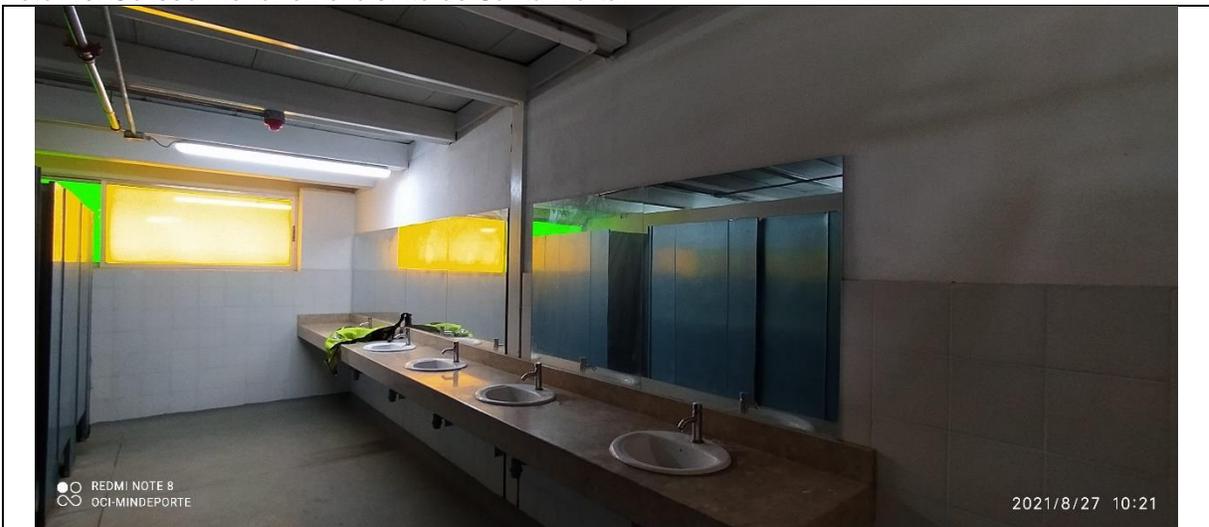
Foto 19. Coliseo Menor en el distrito de Santa Marta.

Estado actual de las obras derivadas del convenio 633 de 2016, Coliseo Menor ubicado en el distrito de Santa Marta, departamento del Magdalena, en donde se evidencia procesos continuos de mantenimiento preventivo.

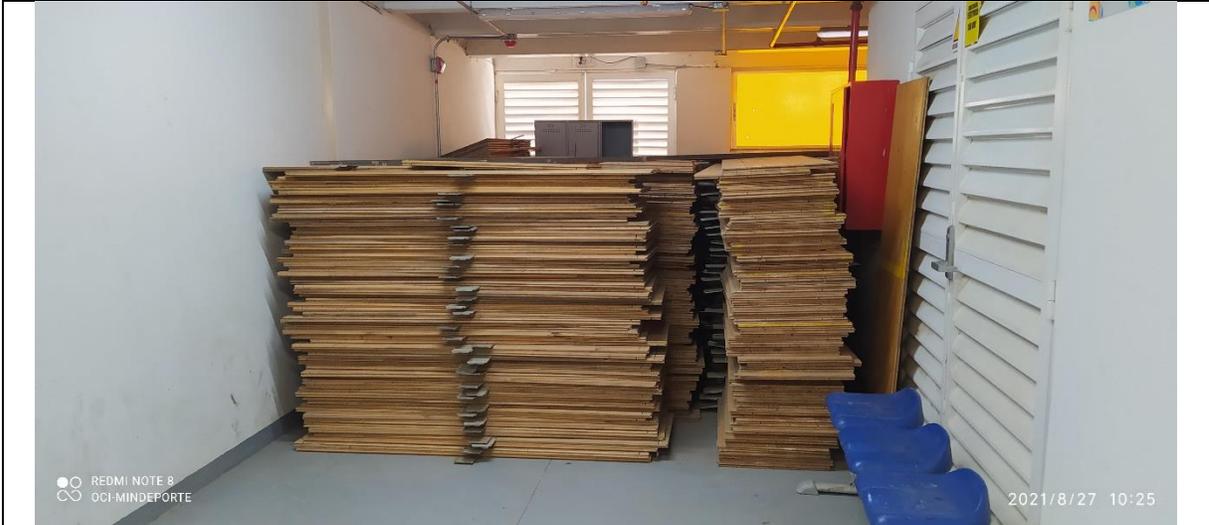
Foto 20. Coliseo Menor en el distrito de Santa Marta.

Estado actual de las obras derivadas del convenio 633 de 2016, Coliseo Menor ubicado en el distrito de Santa Marta, departamento del Magdalena, en donde se evidencia procesos continuos de mantenimiento preventivo. En la imagen se evidencia el acopio del Maderamen de la cancha, teniendo en cuenta que a raíz de la emergencia sanitaria, se está realizando proceso de vacunación pro COVID – 19.

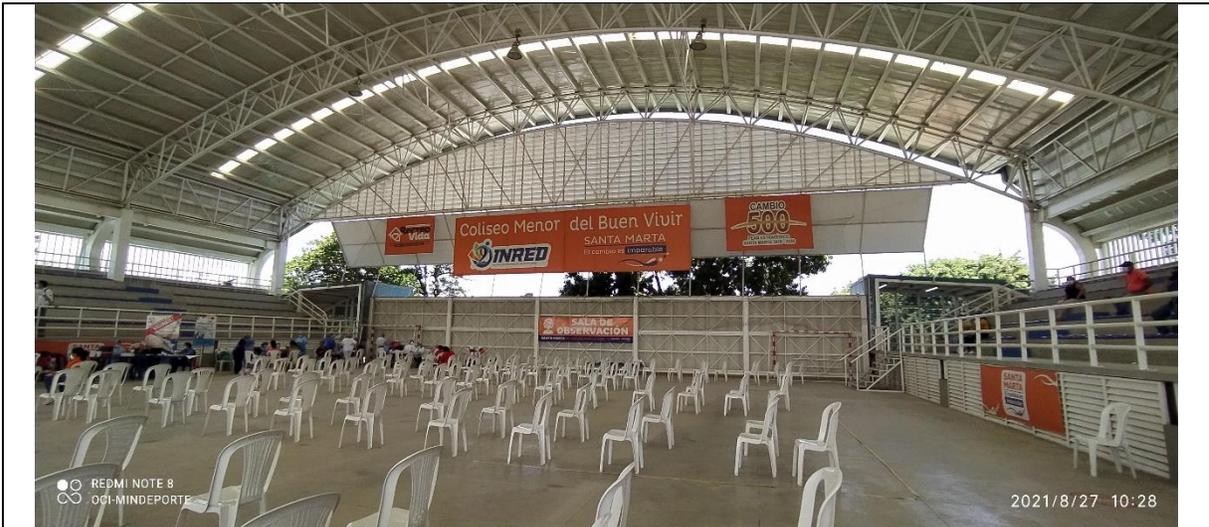
Foto 21. Coliseo Menor en el distrito de Santa Marta.

Estado actual de las obras derivadas del convenio 633 de 2016, Coliseo Menor ubicado en el distrito de Santa Marta, departamento del Magdalena, en donde se evidencia procesos continuos de mantenimiento preventivo. En la imagen se evidencia que al momento de la visita se realiza proceso de vacunas dentro de la emergencia sanitaria por COVID – 19.

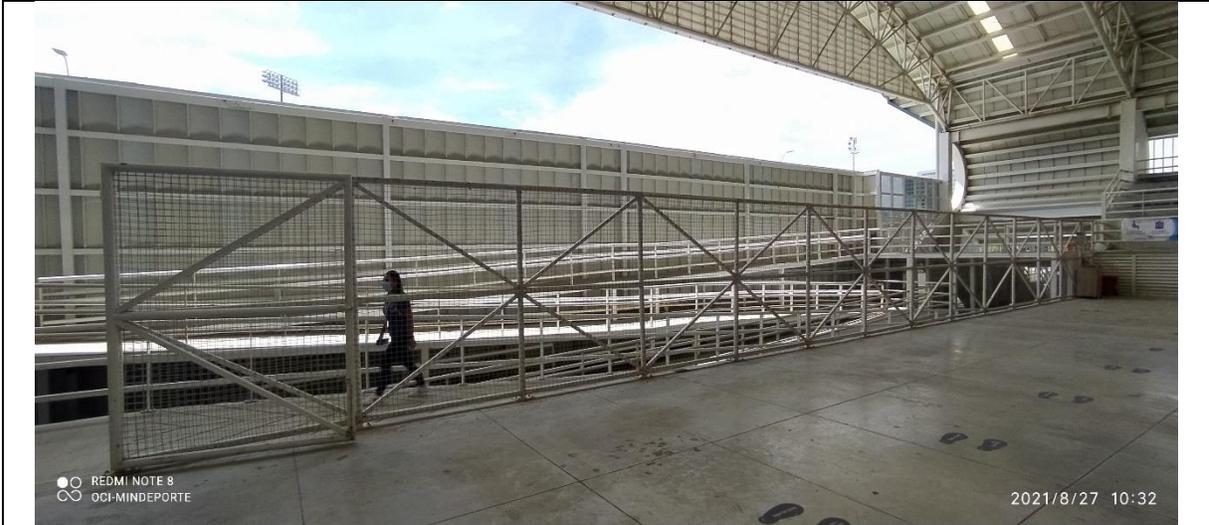
Foto 22. Coliseo Menor en el distrito de Santa Marta.

Estado actual de las obras derivadas del convenio 633 de 2016, Coliseo Menor ubicado en el distrito de Santa Marta, departamento del Magdalena, en donde se evidencia procesos continuos de mantenimiento preventivo. En la imagen se evidencia que la reja de la cancha del coliseo menos, se le realizó mantenimiento.

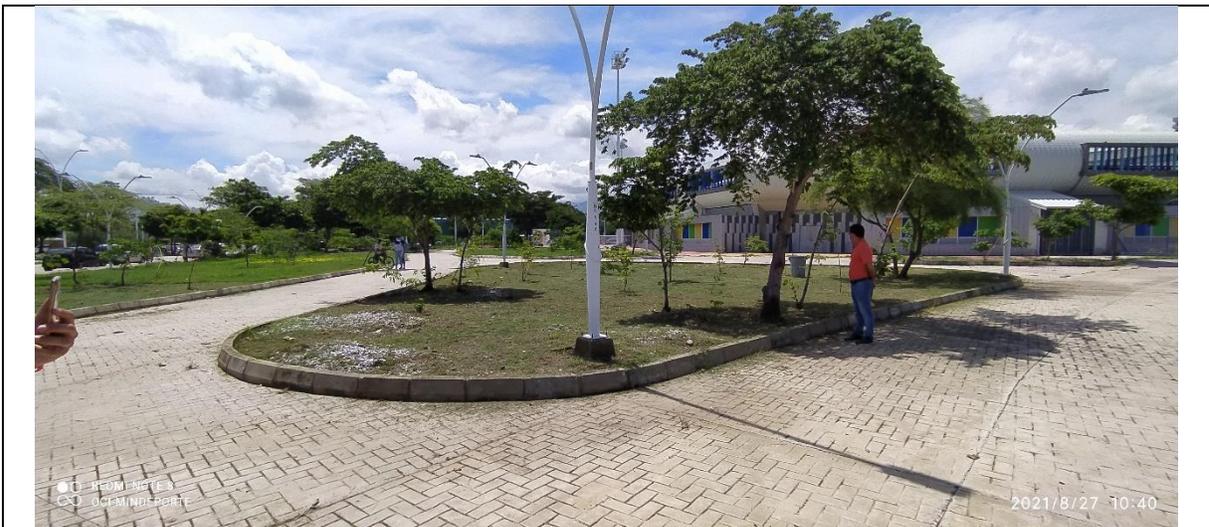
Foto 23. Coliseo Menor en el distrito de Santa Marta.

Estado actual de las obras derivadas del convenio 633 de 2016, Coliseo Menor ubicado en el distrito de Santa Marta, departamento del Magdalena, en donde se evidencia procesos continuos de mantenimiento preventivo. En la imagen se evidencia mantenimiento preventivo de las zonas externas del escenario deportivo.

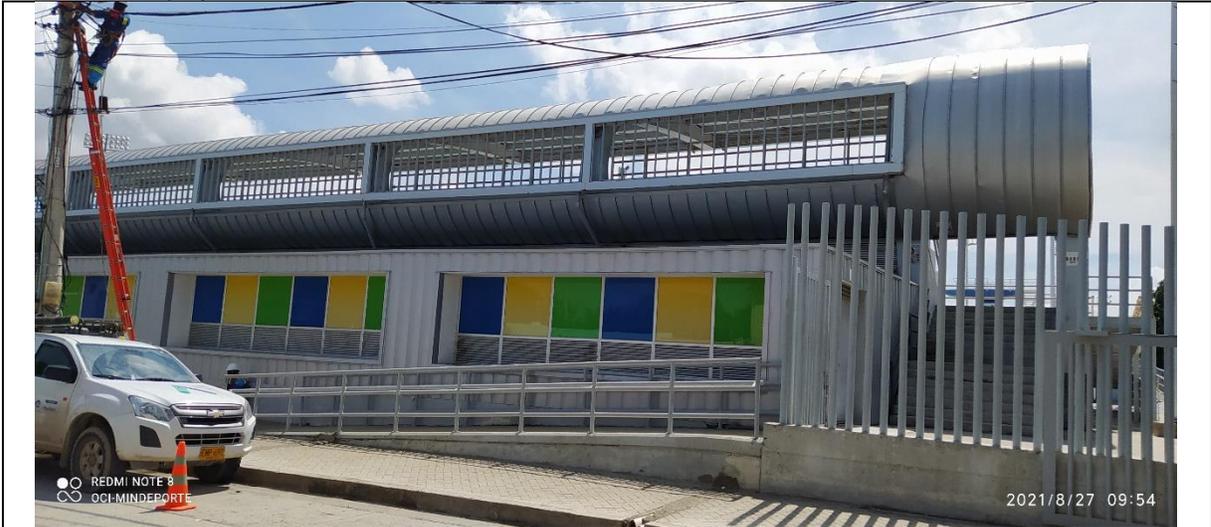
Foto 24. Complejo Acuático en el distrito de Santa Marta.

Estado actual de las obras derivadas del convenio 635 de 2016, Complejo Acuático ubicado en el distrito de Santa Marta, departamento del Magdalena, en donde se evidencia procesos continuos de mantenimiento preventivo.

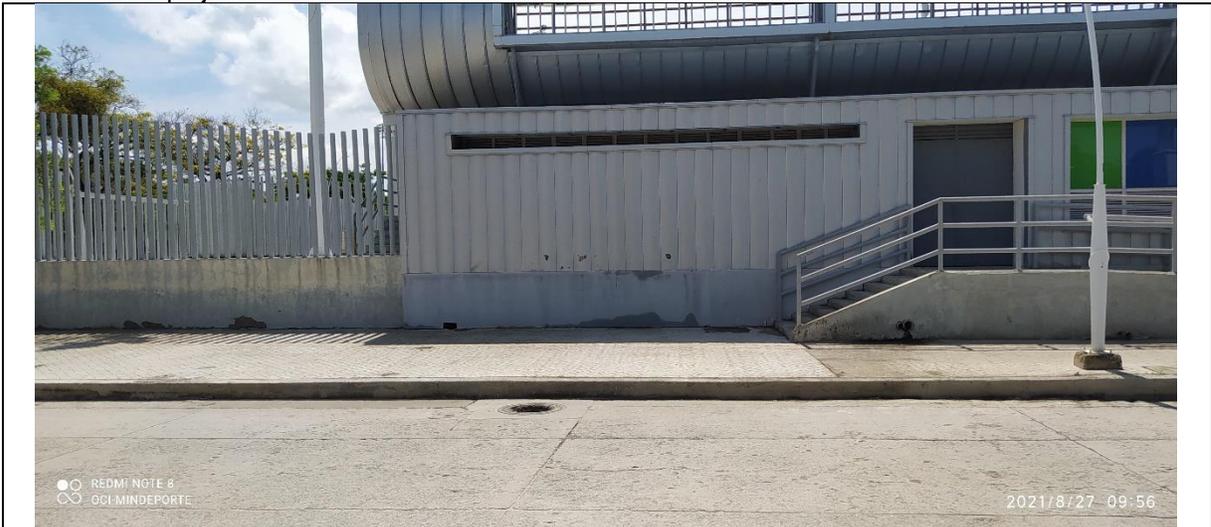
Foto 25. Complejo Acuático en el distrito de Santa Marta.

Estado actual de las obras derivadas del convenio 635 de 2016, Complejo Acuático ubicado en el distrito de Santa Marta, departamento del Magdalena, en donde se evidencia procesos continuos de mantenimiento preventivo. En la imagen se evidencia mantenimiento de super board de la parte externa del escenario de laboratorio.

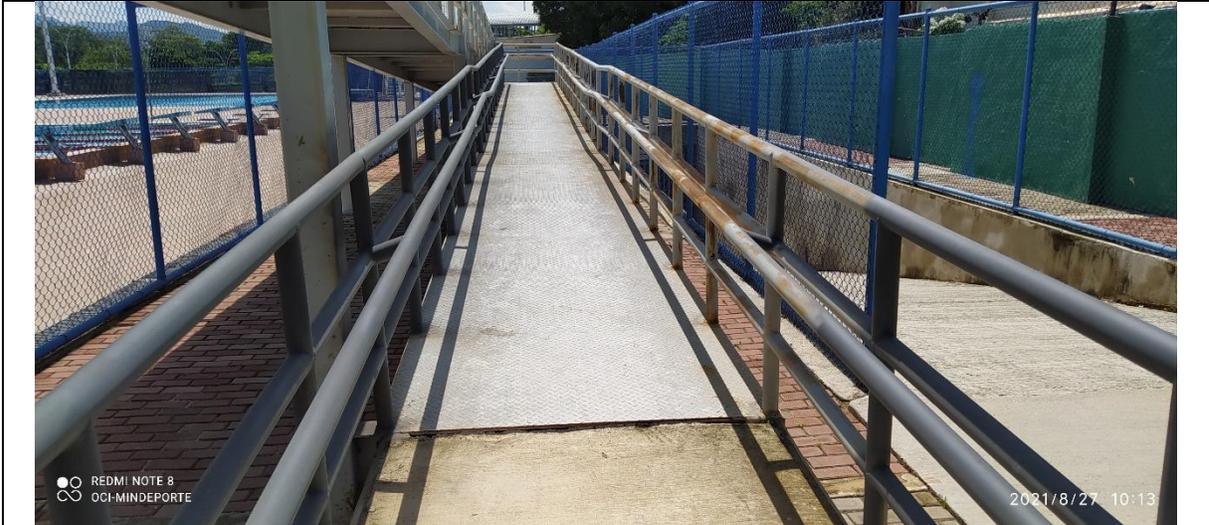
Foto 26. Complejo Acuático en el distrito de Santa Marta.

Estado actual de las obras derivadas del convenio 635 de 2016, Complejo Acuático ubicado en el distrito de Santa Marta, departamento del Magdalena, en donde se evidencia procesos continuos de mantenimiento preventivo. En la imagen se evidencia el proceso de pintura de baranda de acceso para a la gradería del escenario deportivo.

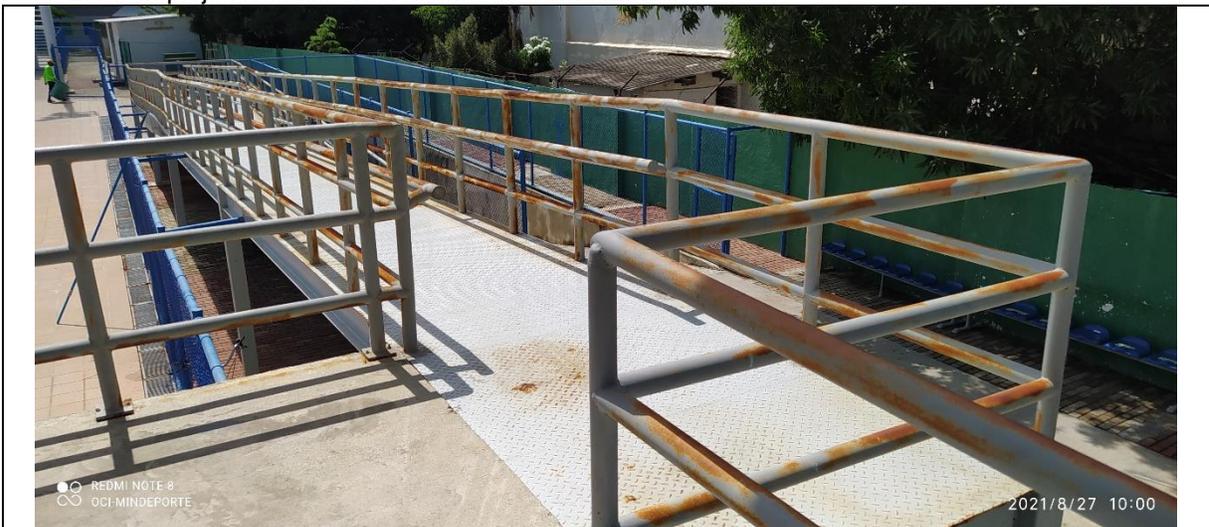
Foto 27. Complejo Acuático en el distrito de Santa Marta.

Estado actual de las obras derivadas del convenio 635 de 2016, Complejo Acuático ubicado en el distrito de Santa Marta, departamento del Magdalena, en donde se evidencia procesos continuos de mantenimiento preventivo. En la imagen se evidencia proceso de lijado y preparación para pintura, de la baranda de acceso a la zona de gradería del escenario deportivo.

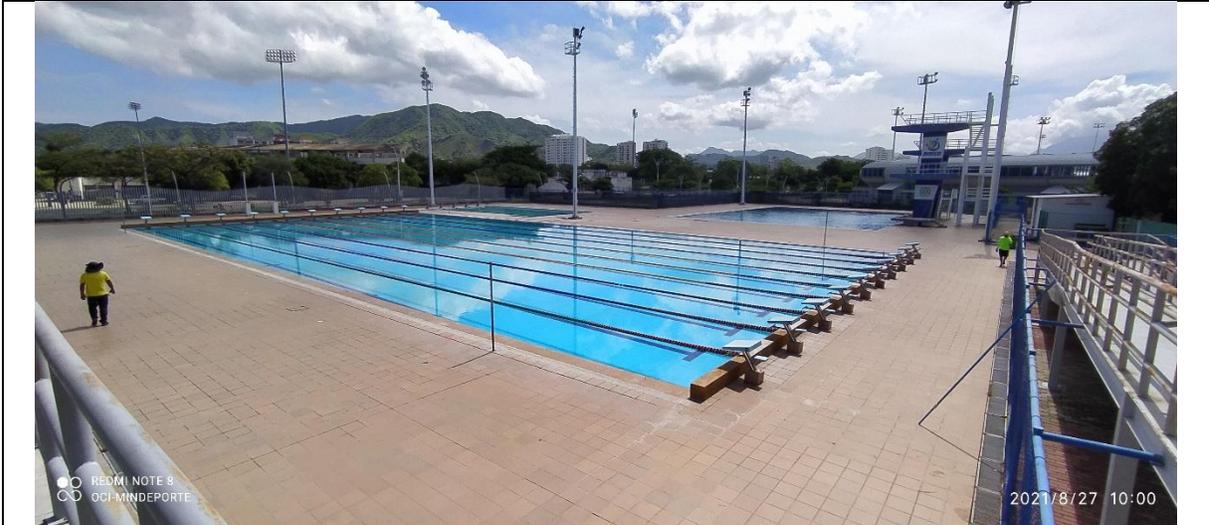
Foto 28. Complejo Acuático en el distrito de Santa Marta.

Estado actual de las obras derivadas del convenio 635 de 2016, Complejo Acuático ubicado en el distrito de Santa Marta, departamento del Magdalena, en donde se evidencia procesos continuos de mantenimiento preventivo.

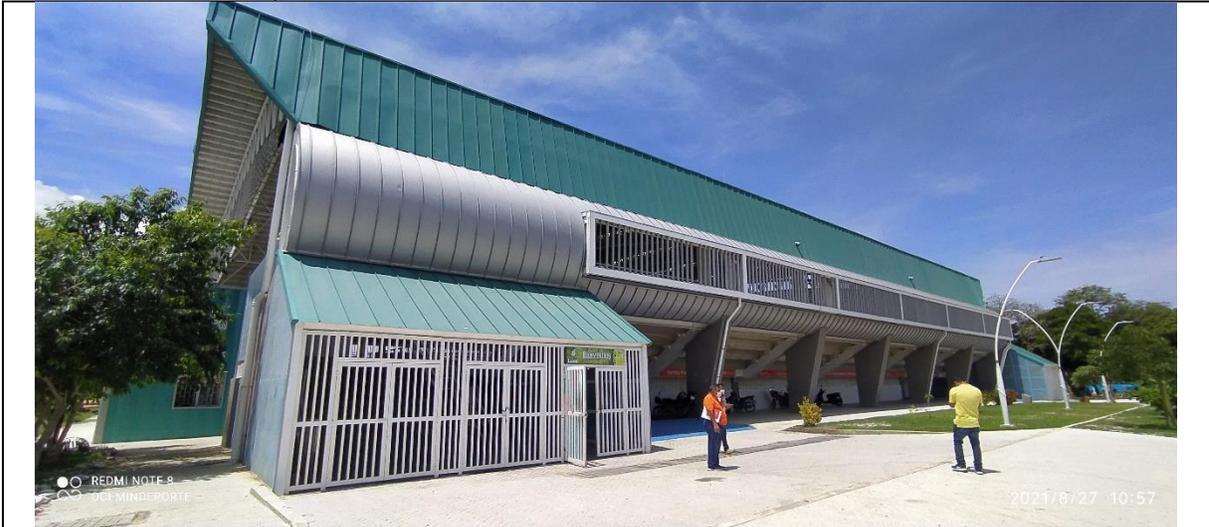
Foto 30 31. Coliseo Mayor en el distrito de Santa Marta.

Estado actual de las obras derivadas del convenio 637 de 2016, Coliseo Mayor ubicado en el distrito de Santa Marta, departamento del Magdalena, en donde se evidencia procesos continuos de mantenimiento preventivo.

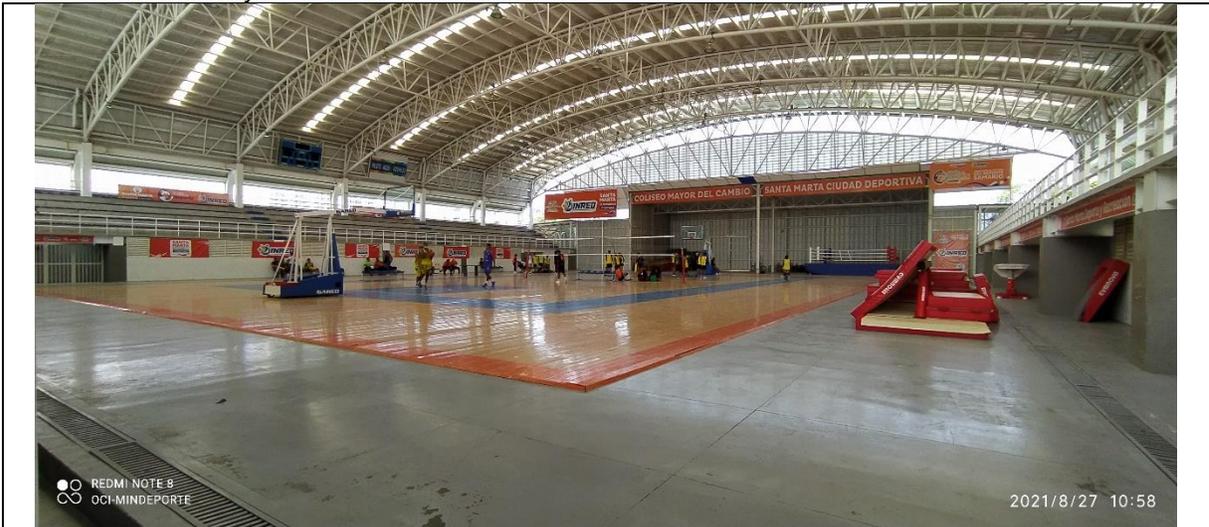
Foto 32. Coliseo Mayor en el distrito de Santa Marta.

Estado actual de las obras derivadas del convenio 637 de 2016, Coliseo Mayor ubicado en el distrito de Santa Marta, departamento del Magdalena, en donde se evidencia procesos continuos de mantenimiento preventivo. En la imagen se evidencia que el escenario deportivo se encuentra en buen estado y en uso por parte de la comunidad.

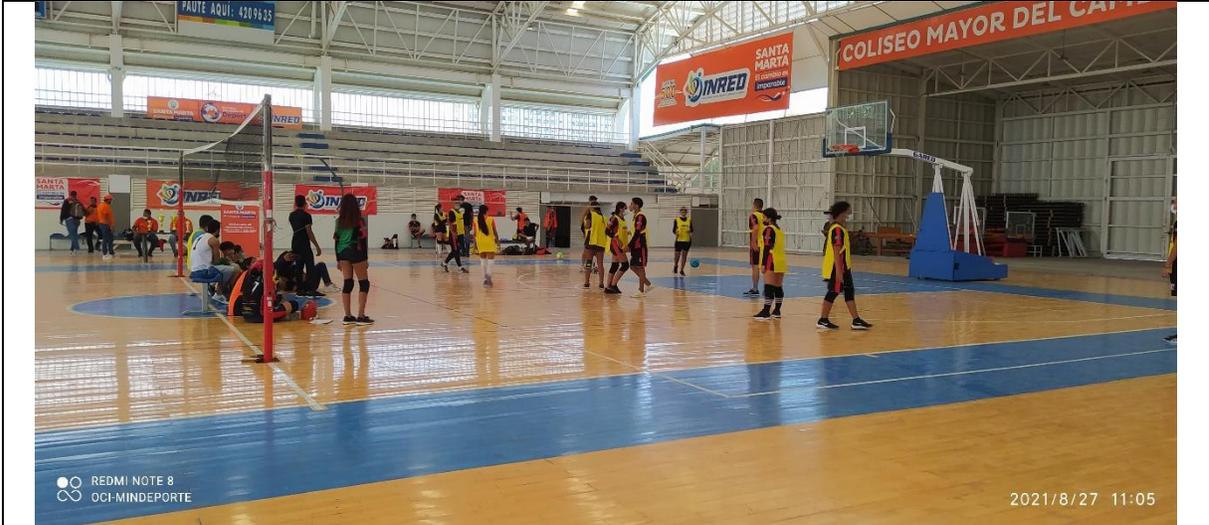
Foto 33 34. Coliseo Mayor en el distrito de Santa Marta.

Estado actual de las obras derivadas del convenio 637 de 2016, Coliseo Mayor ubicado en el distrito de Santa Marta, departamento del Magdalena, en donde se evidencia procesos continuos de mantenimiento preventivo. En la imagen se evidencia que el escenario deportivo se encuentra en buen estado y en uso por parte de la comunidad.

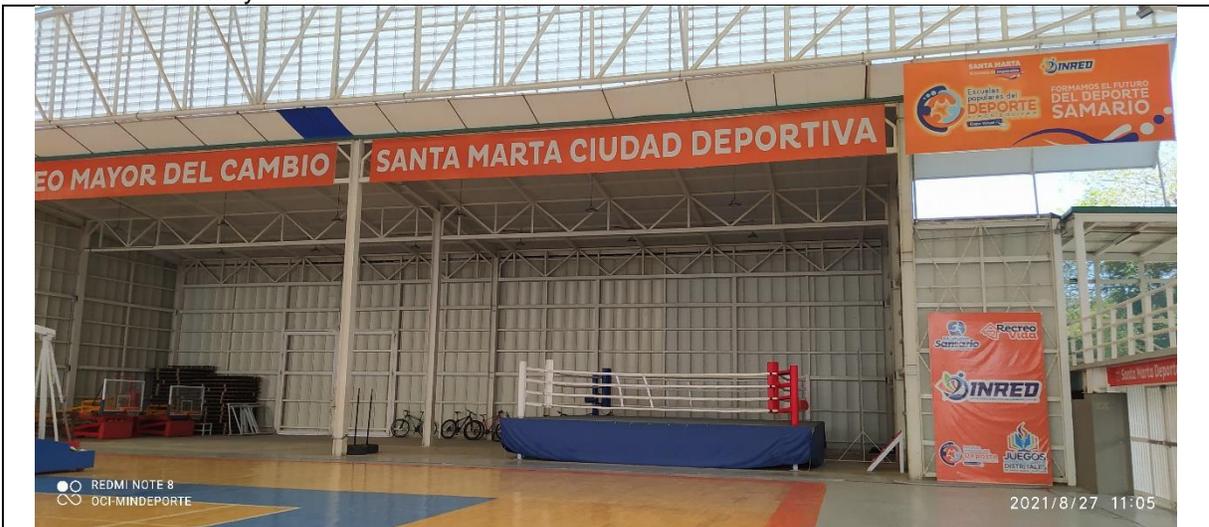
Foto 35. Coliseo Mayor en el distrito de Santa Marta.

Estado actual de las obras derivadas del convenio 637 de 2016, Coliseo Mayor ubicado en el distrito de Santa Marta, departamento del Magdalena, en donde se evidencia procesos continuos de mantenimiento preventivo.
