ASUNTO: Entrega Informe Final Evaluación técnica para verificar el cumplimiento y la efectividad de las acciones establecidas en el plan de mejoramiento suscrito con la Contraloría General de la República.

| INFORME DE SEGUIMIENTO NORMATIVO | | |

Denominación del Trabajo: Evaluación técnica para verificar el cumplimiento y la efectividad de las acciones establecidas en el plan de mejoramiento suscrito con la Contraloría General de la República.

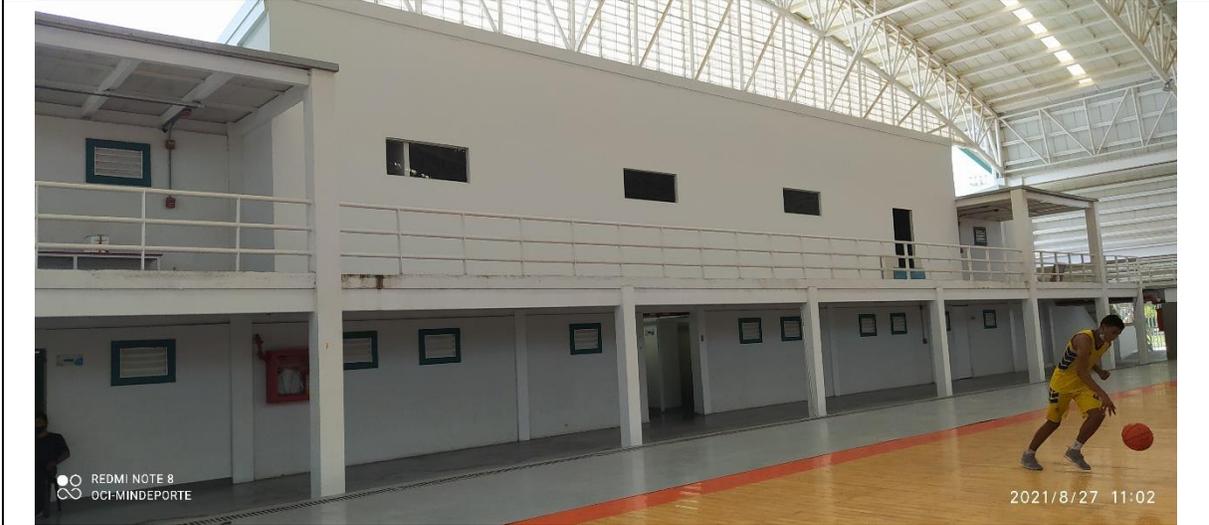
Foto 36 37. Coliseo Mayor en el distrito de Santa Marta.

Estado actual de las obras derivadas del convenio 637 de 2016, Coliseo Mayor ubicado en el distrito de Santa Marta, departamento del Magdalena, en donde se evidencia procesos continuos de mantenimiento preventivo. Se realizó adecuación en el segundo nivel del escenario deportivo, para ubicar las oficinas de la parte administrativa del instituto de deporte municipal.

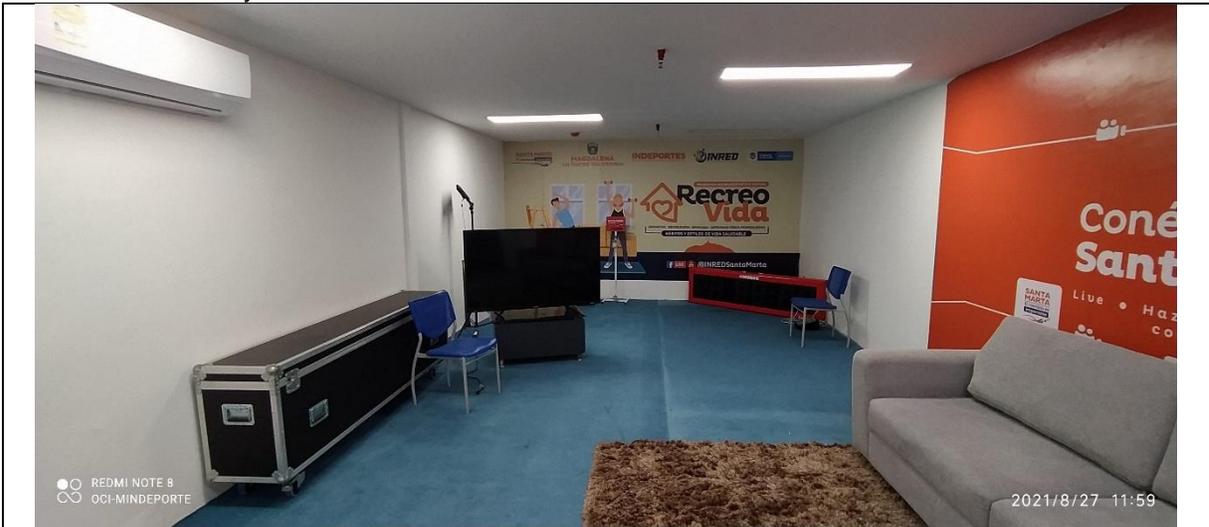
Foto 38. Coliseo Mayor en el distrito de Santa Marta.

Estado actual de las obras derivadas del convenio 637 de 2016, Coliseo Mayor ubicado en el distrito de Santa Marta, departamento del Magdalena, en donde se evidencia procesos continuos de mantenimiento preventivo. En la imagen se evidencia adecuación realizada en la parte inferior de las graderías, en donde se ubico estudio de televisión.

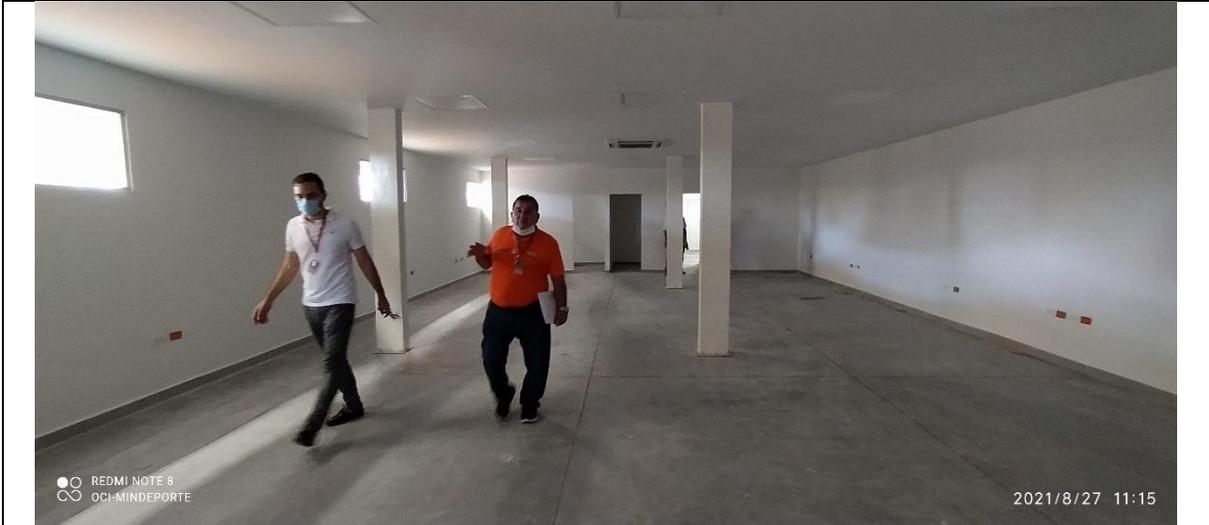
Foto 39 40. Coliseo Mayor en el distrito de Santa Marta.

Estado actual de las obras derivadas del convenio 637 de 2016, Coliseo Mayor ubicado en el distrito de Santa Marta, departamento del Magdalena, en donde se evidencia procesos continuos de mantenimiento preventivo. Se realizó adecuación en el segundo nivel del escenario deportivo, para ubicar las oficinas de la parte administrativa del instituto de deporte municipal.

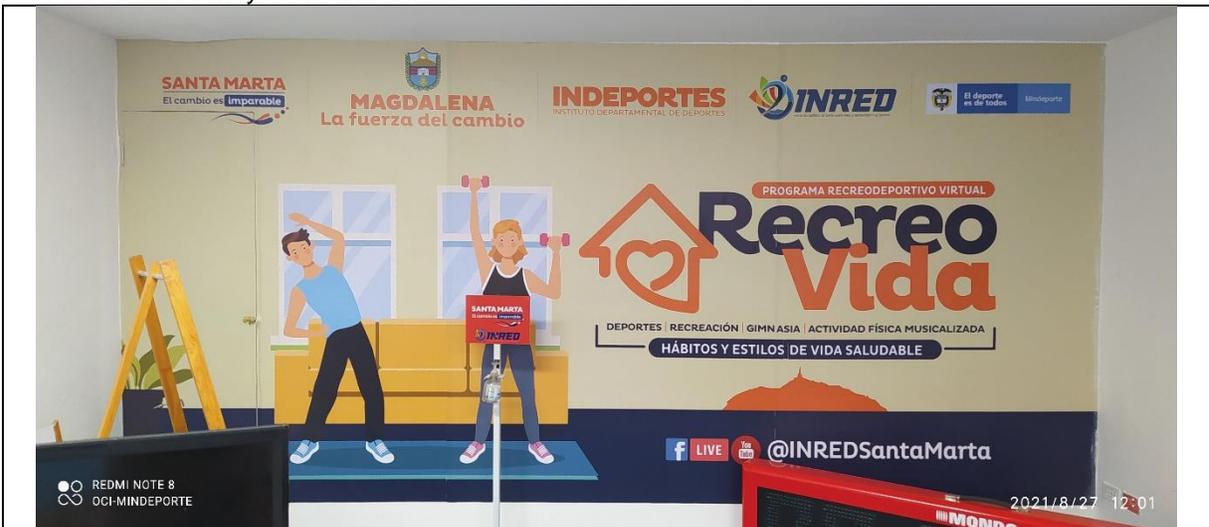
Foto 37. Coliseo Mayor en el distrito de Santa Marta.

Estado actual de las obras derivadas del convenio 637 de 2016, Coliseo Mayor ubicado en el distrito de Santa Marta, departamento del Magdalena, en donde se evidencia procesos continuos de mantenimiento preventivo. En la imagen se evidencia adecuación realizada en la parte inferior de las graderías, en donde se ubico estudio de televisión.

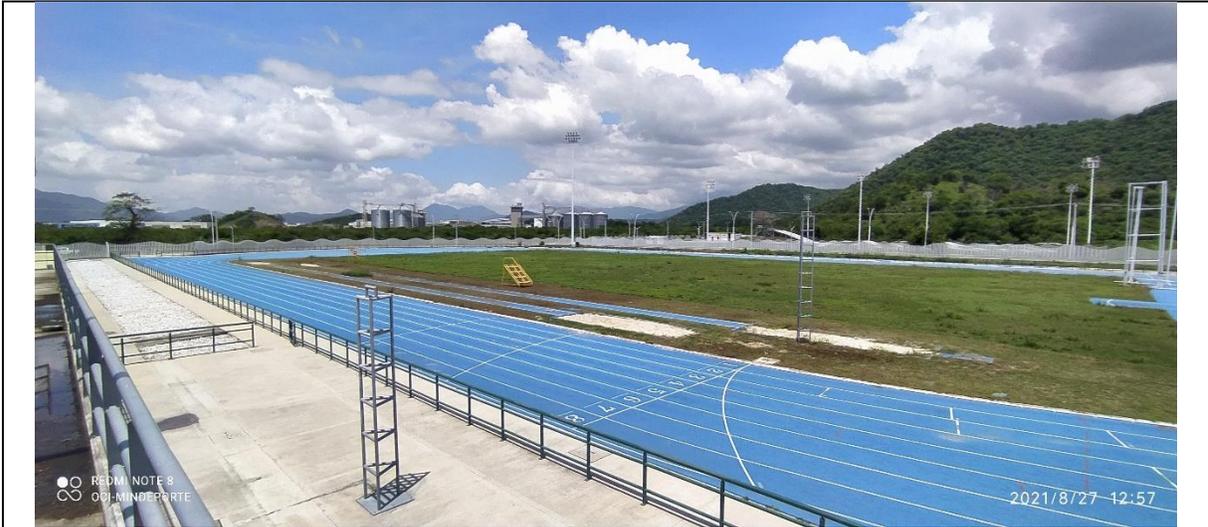
Foto 38 41. Pista de atletismo en el distrito de Santa Marta.

Estado actual de las obras derivadas del convenio 778 de 2016, Pista de atletismo ubicada en el distrito de Santa Marta, departamento del Magdalena, en donde se evidencia procesos continuos de mantenimiento preventivo.

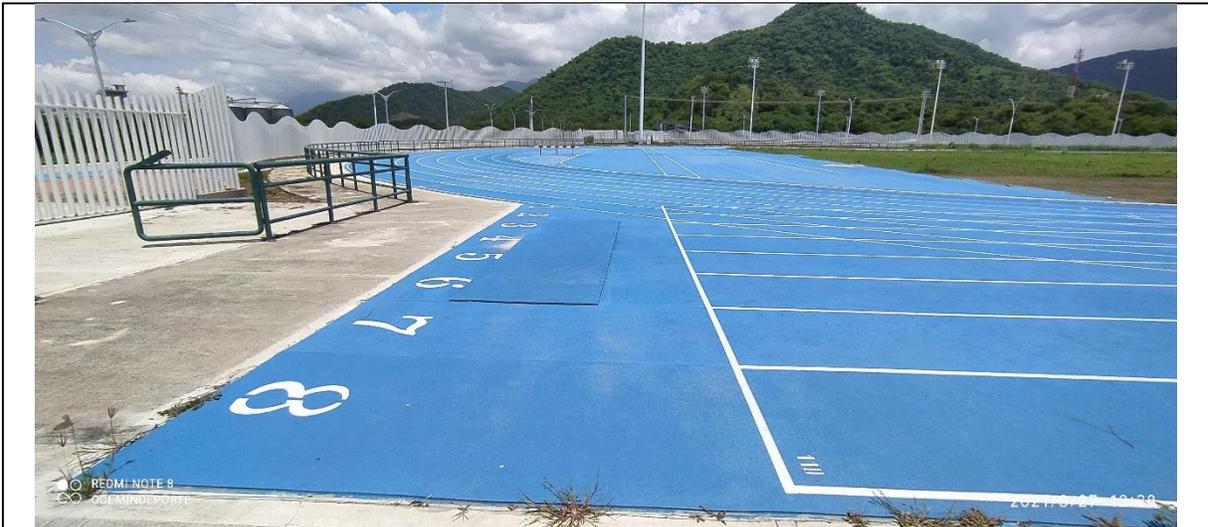
Foto 39. Pista de atletismo en el distrito de Santa Marta.

Estado actual de las obras derivadas del convenio 778 de 2016, Pista de atletismo ubicada en el distrito de Santa Marta, departamento del Magdalena, en donde se evidencia procesos continuos de mantenimiento preventivo. En la imagen se evidencia vegetación cerca a la pista. En el momento de la visita se evidencia el equipo de mantenimiento realizando proceso de guadañado de las zonas verdes.

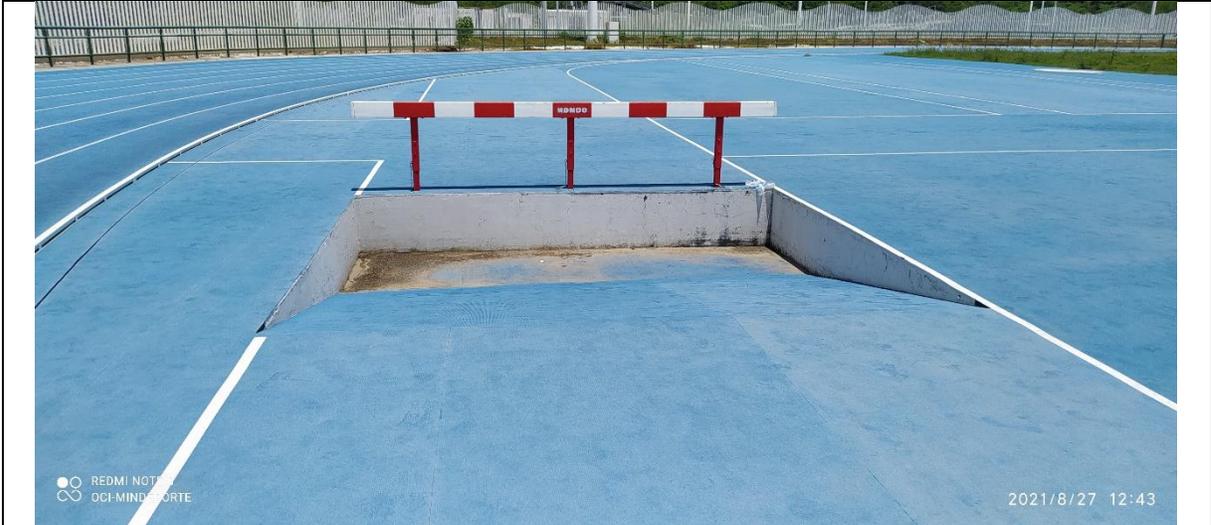
Foto 42 43. Pista de atletismo en el distrito de Santa Marta.

Estado actual de las obras derivadas del convenio 778 de 2016, Pista de atletismo ubicada en el distrito de Santa Marta, departamento del Magdalena, en donde se evidencia procesos continuos de mantenimiento preventivo.

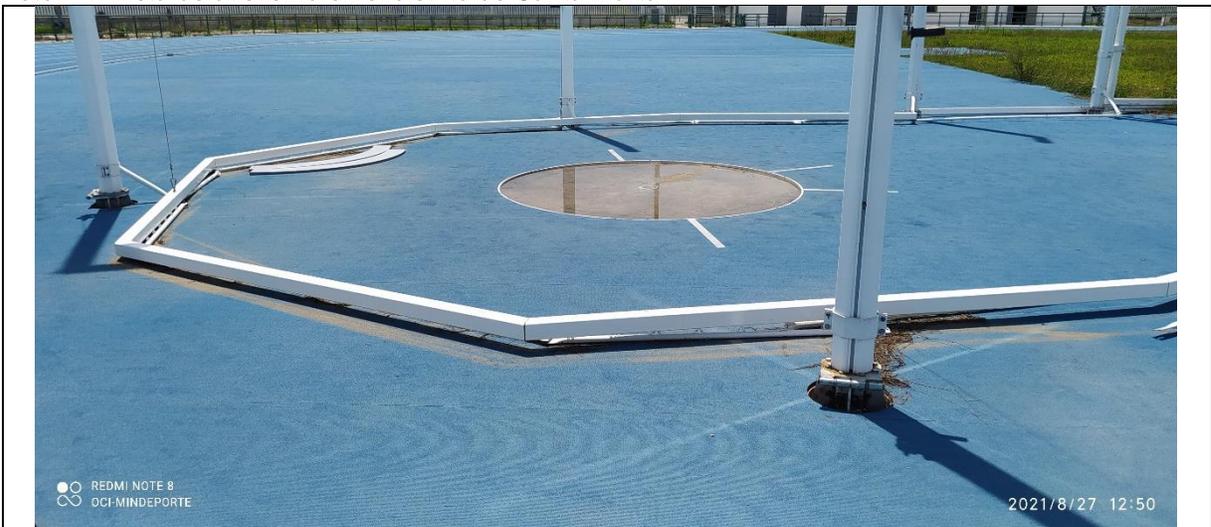
Foto 44. Pista de atletismo en el distrito de Santa Marta.

Estado actual de las obras derivadas del convenio 778 de 2016, Pista de atletismo ubicada en el distrito de Santa Marta, departamento del Magdalena, en donde se evidencia procesos continuos de mantenimiento preventivo.

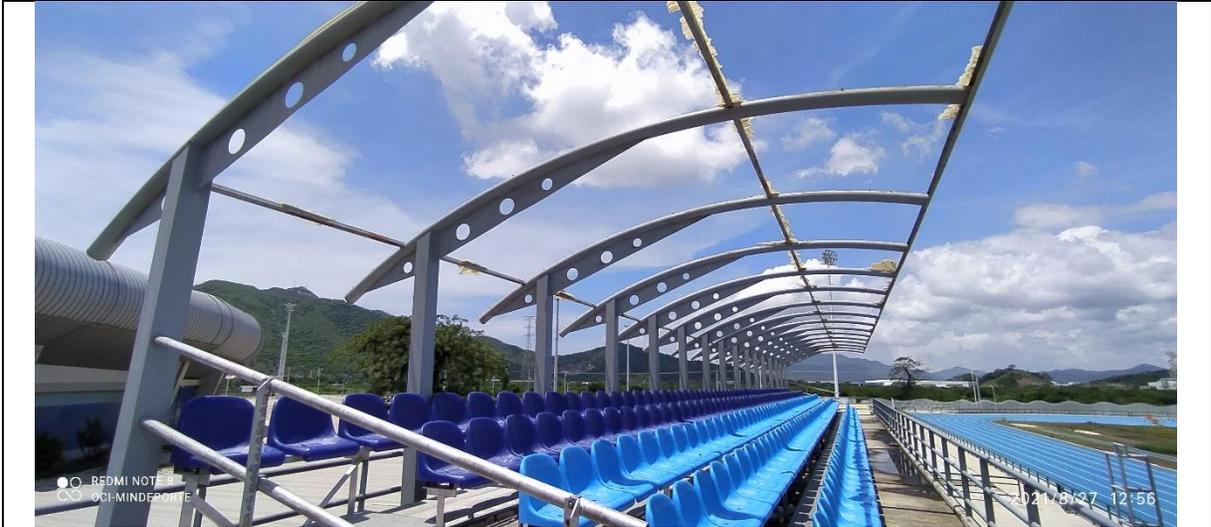
Estado actual de las obras derivadas del convenio 778 de 2016, Pista de atletismo ubicada en el distrito de Santa Marta, departamento del Magdalena, en donde se evidencia procesos continuos de mantenimiento preventivo. En la imagen se evidencia deficiencia del material utilizado para la cubierta de las graderías, el cual se desprendió de la estructura.

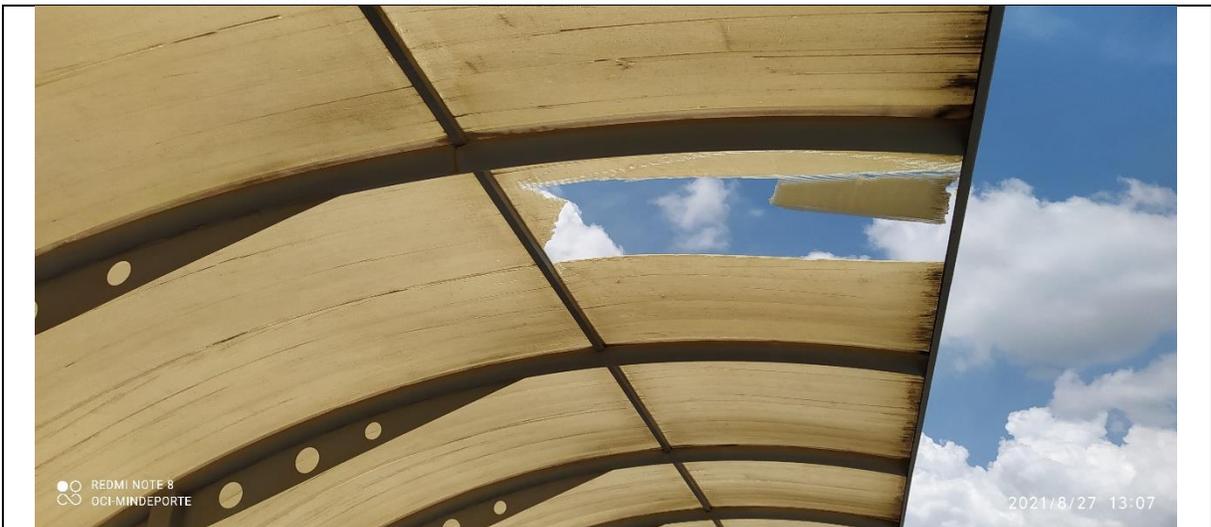
Estado actual de las obras derivadas del convenio 778 de 2016, Pista de atletismo ubicada en el distrito de Santa Marta, departamento del Magdalena, en donde se evidencia procesos continuos de mantenimiento preventivo. En la imagen se evidencia deficiencia del material utilizado para la cubierta de las graderías, el cual se encuentra averiado.

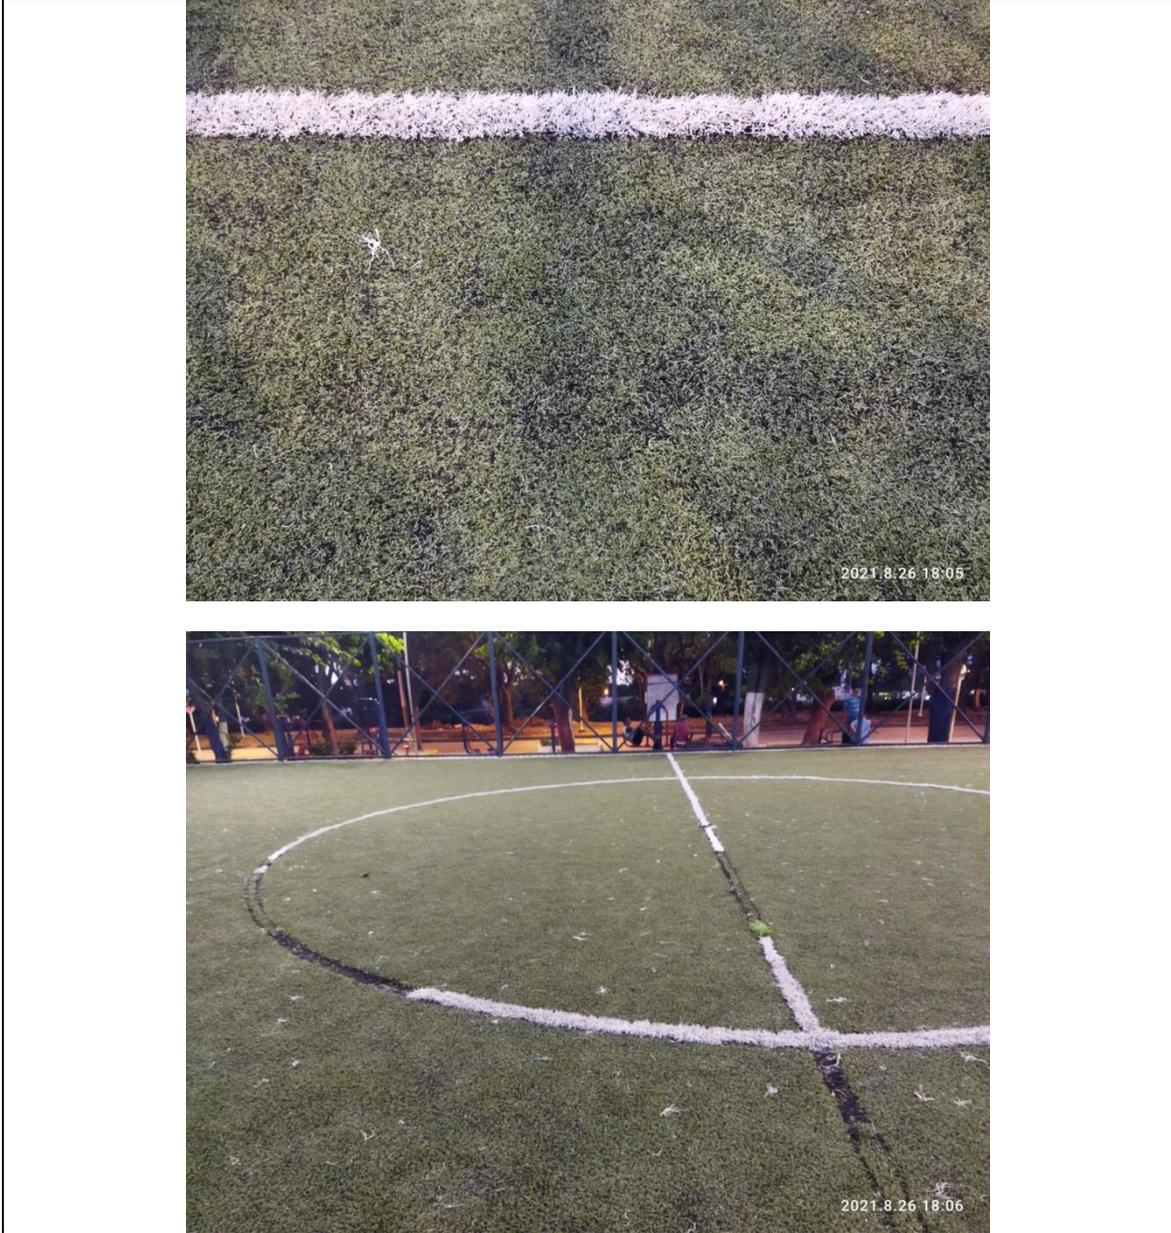
Foto 46 y 47. Grama sintética parque Recreo-deportivo

- La obra se encuentra terminada.
- La cancha se encuentra en funcionamiento y al servicio de la comunidad
- Se evidencia que, en algunas zonas de la grama sintética hay deterioro siendo más evidente en zonas de demarcación. (Ver Anexo 8 – Registro fotográfico Convenio N°.1322 de 2017).

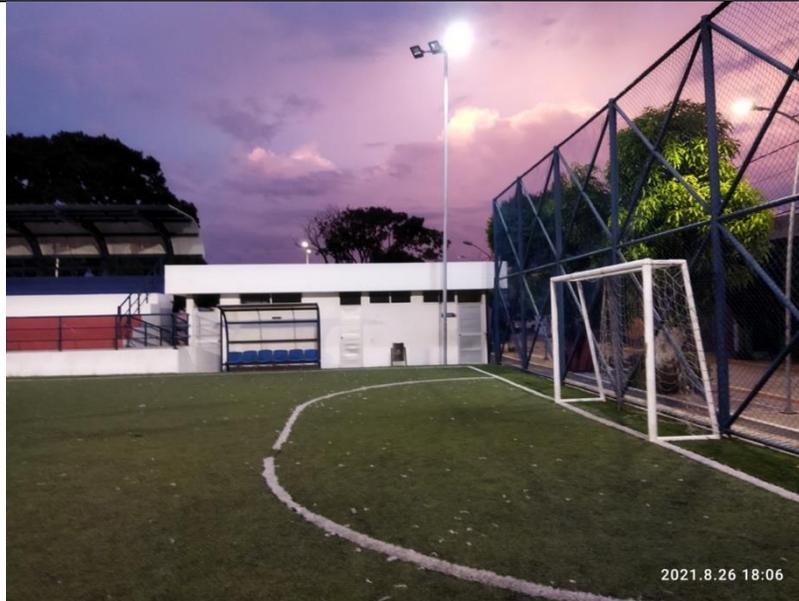
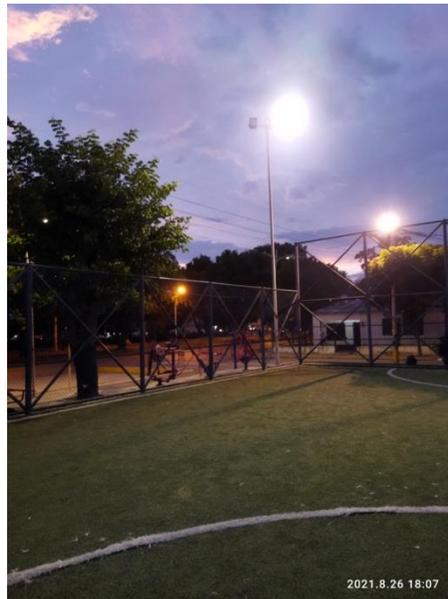
Convenio interadministrativo No. 1322-2017 “Aunar esfuerzos técnicos, administrativos y financieros entre Coldeportes, Indupal y Valledupar-Cesar, para la ejecución del proyecto denominado: “Construcción de parque recreo deportivo Casimiro Maestre, municipio de Valledupar, departamento del Cesar” se evidencia deficiencia en el sistema de iluminación de la cancha.

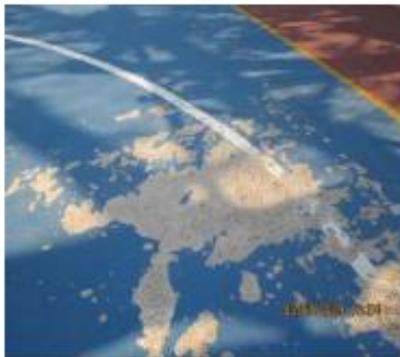
En visita realizada el 3 de abril de 2019m al sitio donde se ejecutó la obra, se evidenció el deterioro prematuro del acabado superficial (pintura acrílica y demarcaciones) de la cancha multifuncional, tal como se muestra en las siguientes imágenes:

Fotografía 134. Muestra desprendimiento de pintura de la cancha multifuncional.

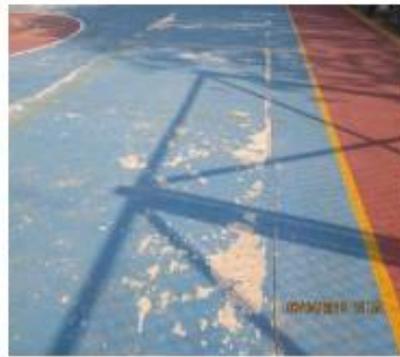
Fotografía 135. Muestra desprendimiento de pintura de la cancha multifuncional.

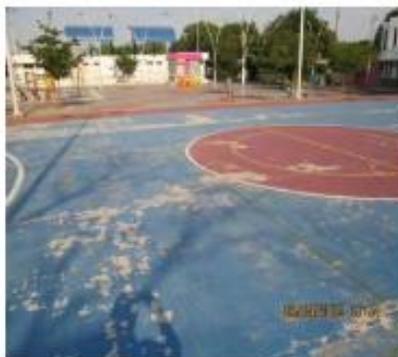
Fotografía 136. Muestra desprendimiento de pintura de la cancha multifuncional.

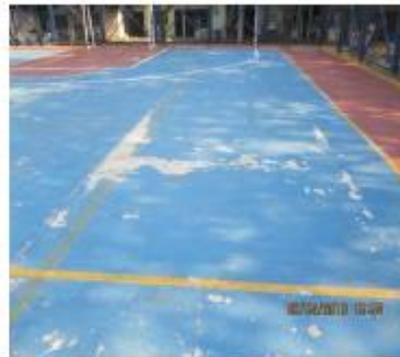
Fotografía 137. Muestra desprendimiento de pintura de la cancha multifuncional

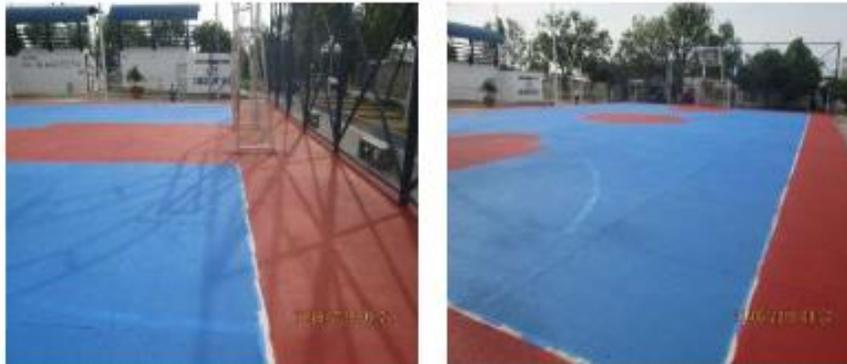
De acuerdo con lo manifestado por INDUPAL y COLDEPORTES en sus respuestas y a visita de inspección realizada el día 11 de junio de la presente anualidad, **se subsana la observación**, por cuanto se observaron los arreglos realizados por el contratista al acabado (pintura acrílica y en proceso de demarcación) de la cancha multifuncional, los cuales cumplen con las especificaciones técnicas contractuales, son de calidad y funcionales; tal como se observa en las siguientes imágenes:

Fotografía 138. Muestran el mejoramiento realizado del acabado de la cancha multifuncional en el parque La Victoria.

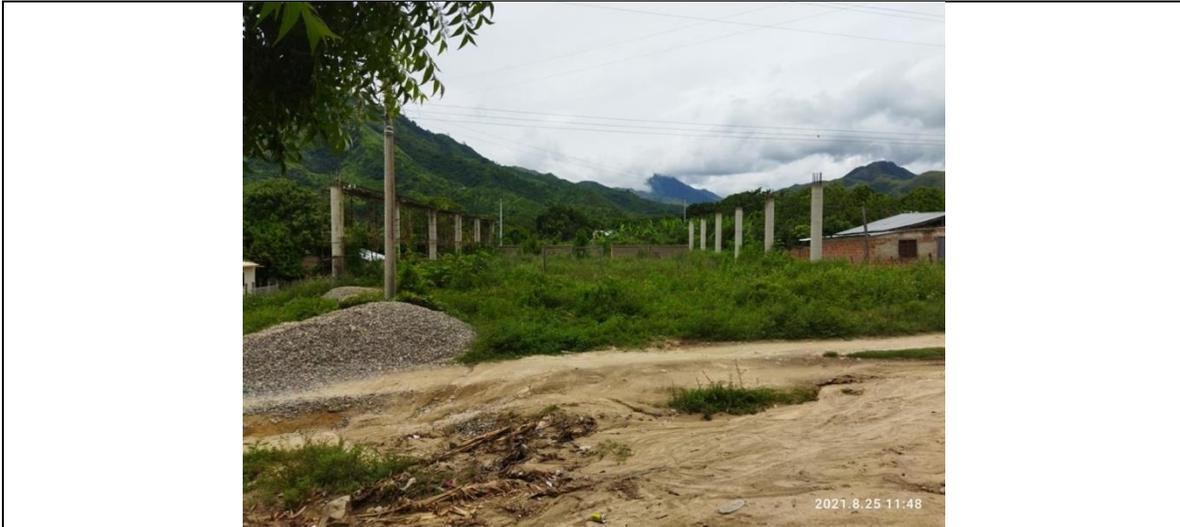
Foto 53. Estado actual obra derivada del convenio 1210 de 2017

Convenio interadministrativo N° 1210 de 2017 suscrito entre el departamento administrativo del deporte, la recreación, la actividad física y el aprovechamiento del tiempo libre - Coldeportes y municipio de San Juan del Cesar- La Guajira. El estado actual de la obra derivada de convenio es Suspendido, el material de relleno del área donde se construirá la placa se evidencia contaminado con vegetación, se recomienda al momento de reiniciar actividades realizar análisis del mismo para establecer si su uso es adecuado.

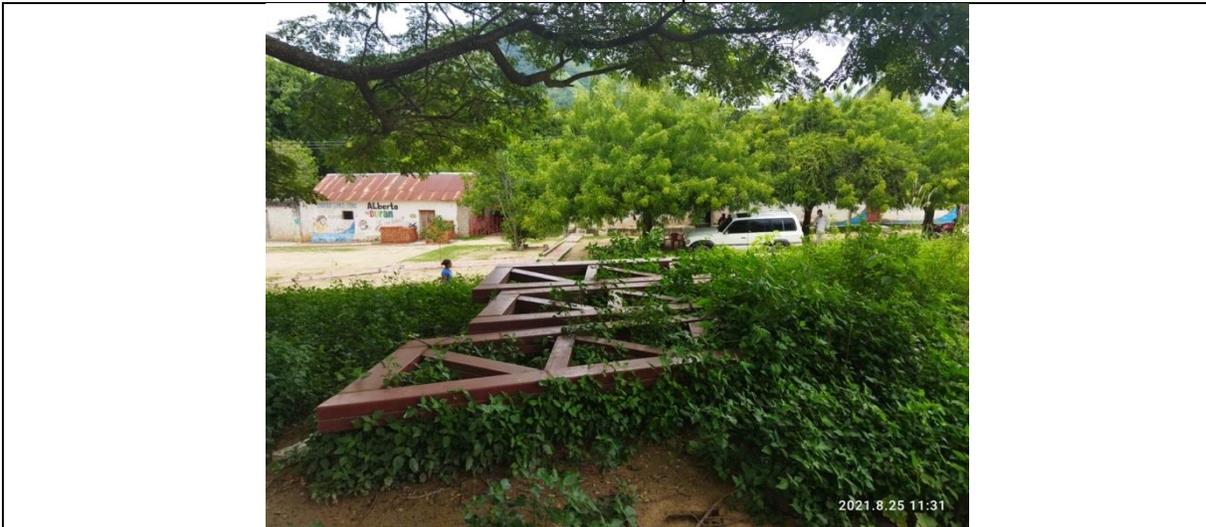
Convenio interadministrativo N° 1210 de 2017 suscrito entre el departamento administrativo del deporte, la recreación, la actividad física y el aprovechamiento del tiempo libre - Coldeportes y municipio de San Juan del Cesar- La Guajira. Estado actual es Suspendido, la estructura metálica que se encuentra en sitio en algunos tramos se encuentra directamente sobre el suelo con saturación de vegetación y algunos de estos elementos evidencian signos de corrosión.

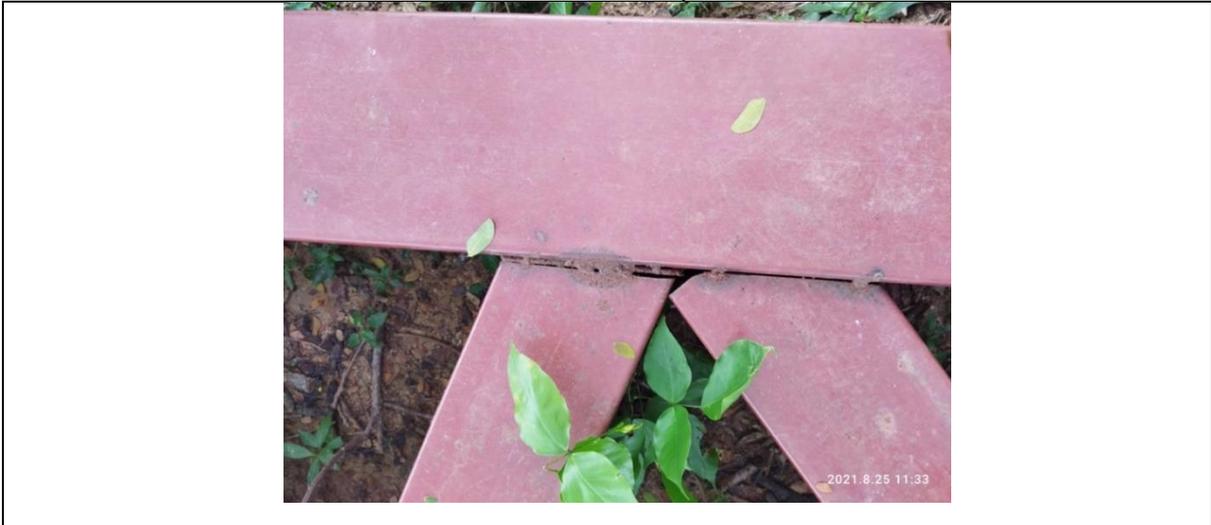
Convenio interadministrativo N° 1210 de 2017 suscrito entre el departamento administrativo del deporte, la recreación, la actividad física y el aprovechamiento del tiempo libre - Coldeportes y municipio de San Juan del Cesar- La Guajira., En la estructura metálica que se encuentra en sitio se evidencia deficiencia en la calidad de los trabajos de soldadura.

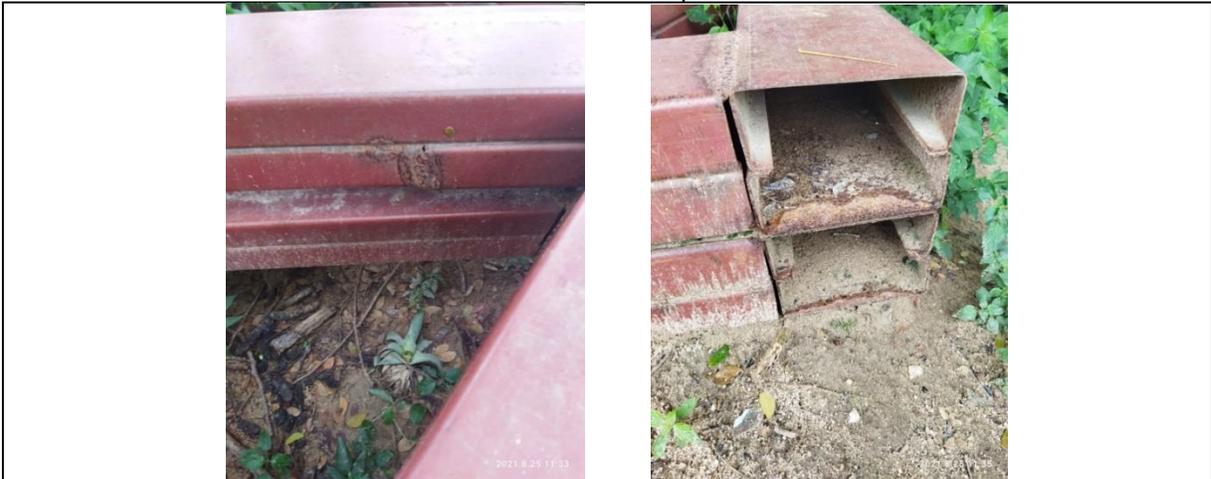
Convenio interadministrativo N° 1210 de 2017 suscrito entre el departamento administrativo del deporte, la recreación, la actividad física y el aprovechamiento del tiempo libre - Coldeportes y municipio de San Juan del Cesar- La Guajira., En la estructura metálica que se encuentra en sitio se evidencia áreas de corrosión del material debido a su exposición constante a la intemperie.

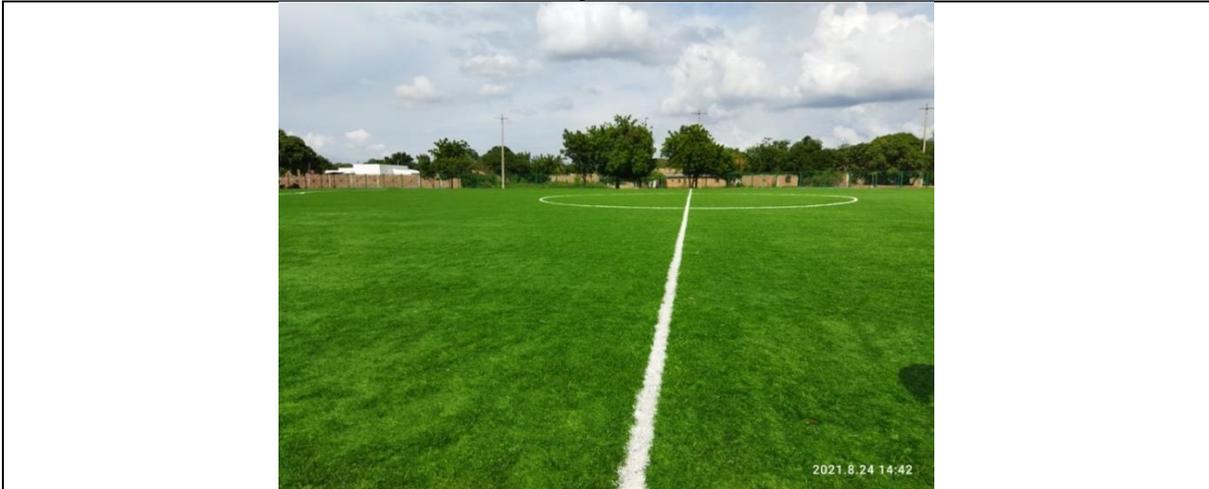
Foto 57. Ondulaciones en diferentes áreas de la grama sintética.

Convenio interadministrativo No. 1296-2017 *Aunar esfuerzos técnicos, administrativos y financieros entre COLDEPORTES y EL MUNICIPIO DE BARRANCAS para la ejecución del proyecto denominado "ADECUACIÓN PARA LOS ESCENARIOS DEPORTIVOS "CANCHA VILLA LUZ", MUNICIPIO DE BARRANCAS".* se evidencian ondulaciones en diferentes áreas de la grama sintética.

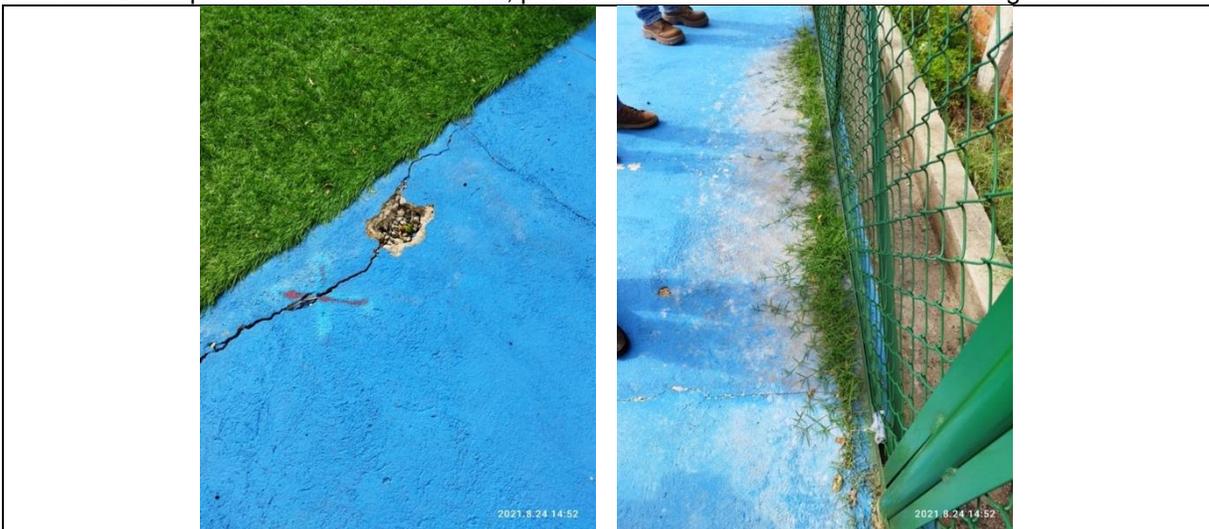
Foto 58. Anden perimetral con dilataciones, perforaciones en el concreto así como vegetación.

Convenio interadministrativo No. 1296-2017 *Aunar esfuerzos técnicos, administrativos y financieros entre COLDEPORTES y EL MUNICIPIO DE BARRANCAS para la ejecución del proyecto denominado "ADECUACIÓN PARA LOS ESCENARIOS DEPORTIVOS "CANCHA VILLA LUZ", MUNICIPIO DE BARRANCAS".* En anden perimetral a la cancha sintética se evidencian dilataciones, perforaciones en el concreto así como vegetación

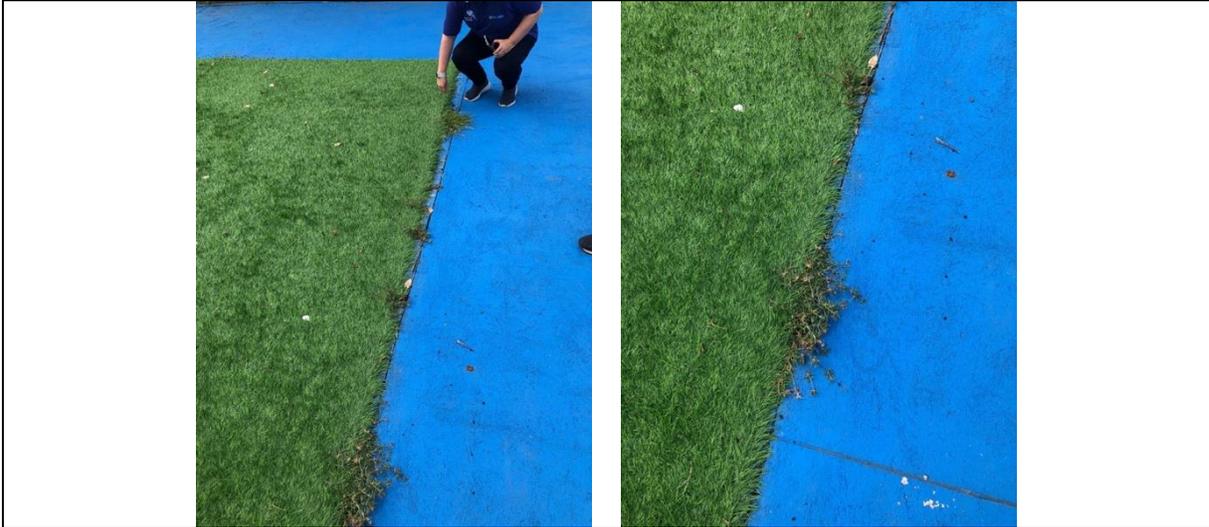
Foto 59. Vegetación en áreas perimetrales de la grama sintética.

Convenio interadministrativo No. 1296-2017 *Aunar esfuerzos técnicos, administrativos y financieros entre COLDEPORTES y EL MUNICIPIO DE BARRANCAS para la ejecución del proyecto denominado "ADECUACIÓN PARA LOS ESCENARIOS DEPORTIVOS "CANCHA VILLA LUZ", MUNICIPIO DE BARRANCAS".* se evidencia vegetación en áreas perimetrales de la grama sintética.

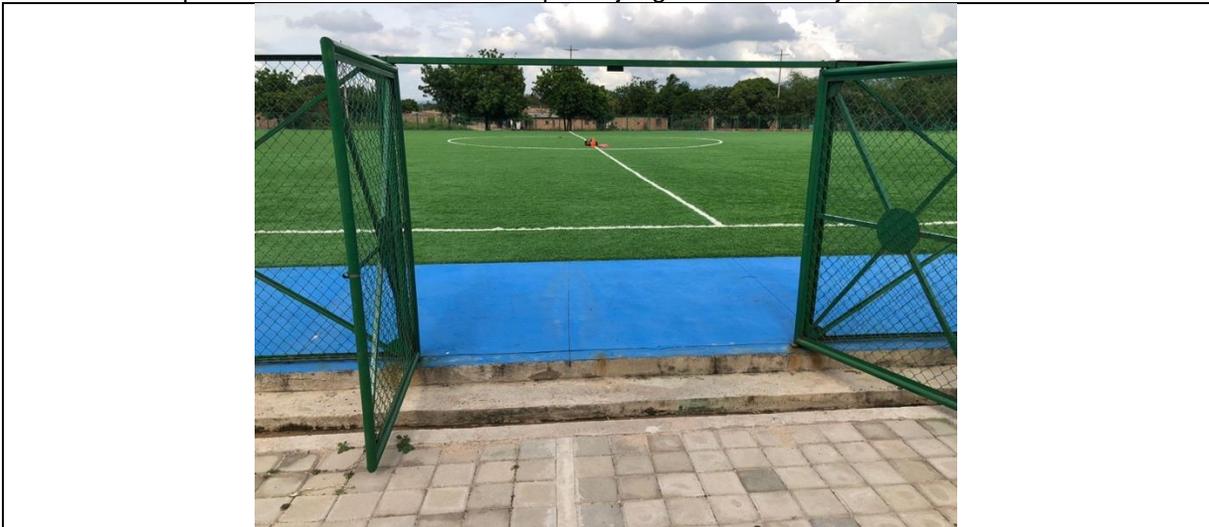
Foto 60. Canal perimetral en el acceso al campo de juego carece de rejilla.

Convenio interadministrativo No. 1296-2017 *Aunar esfuerzos técnicos, administrativos y financieros entre COLDEPORTES y EL MUNICIPIO DE BARRANCAS para la ejecución del proyecto denominado "ADECUACIÓN PARA LOS ESCENARIOS DEPORTIVOS "CANCHA VILLA LUZ", MUNICIPIO DE BARRANCAS".* El canal perimetral y específicamente en el acceso al campo de juego carece de rejilla lo que puede representar riesgo a los usuarios del proyecto

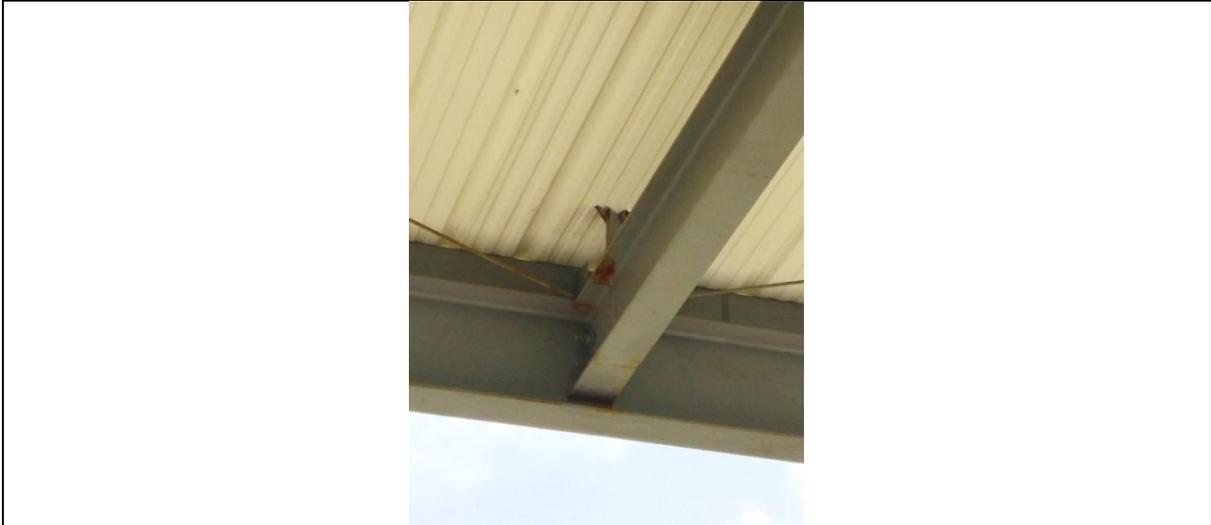
Foto 61. Corrosión en estructura de cubierta

Convenio interadministrativo No. 1296-2017 *Aunar esfuerzos técnicos, administrativos y financieros entre COLDEPORTES y EL MUNICIPIO DE BARRANCAS para la ejecución del proyecto denominado "ADECUACIÓN PARA LOS ESCENARIOS DEPORTIVOS "CANCHA VILLA LUZ", MUNICIPIO DE BARRANCAS".* se evidencia corrosión en algunas áreas de la estructura metálica y tensores de la cubierta.
