ASUNTO: Informe final proceso "Gestión de Recursos Físicos" - Cumplimiento Norma NTC 6047 en las Instalaciones del Ministerio del Deporte- Sede Administrativa y CAR.

El deporte es de todos Mindeporte	PROCESO	Versión: 1
	EVALUACIÓN INDEPENDIENTE Y MEJORA CONTINUA	CÓDIGO: EI-FR-007
	FORMATO	Fecha: 16/07/2021
	INFORME DE AUDITORÍA INTERNA

Comprende la valoración del cumplimiento de la NTC 6047 y su aplicación en la infraestructura en las instalaciones del Ministerio del Deporte sede Administrativa y el CAR a 30-09-2021.

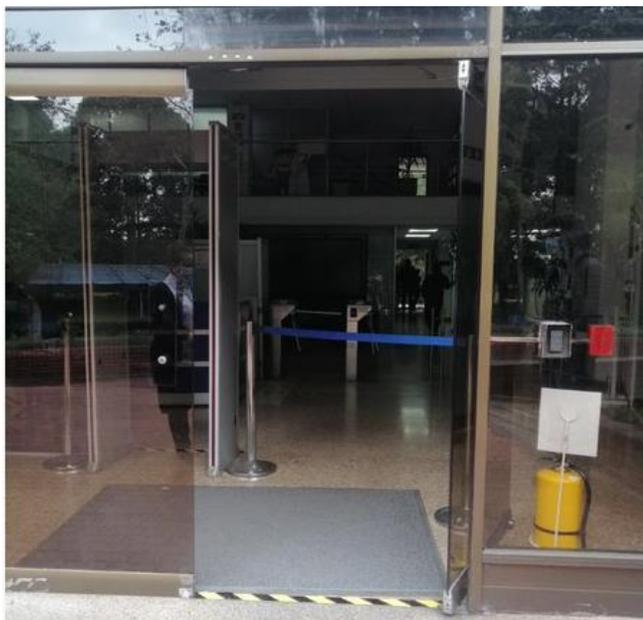
Foto No 1. Área de Ingreso- Sede Administrativa

En la entrada a la sede administrativa del Ministerio no se evidencia ningún tipo de señalización que oriente a las personas con movilidad reducida la ruta de acceso a los espacios reservados de estacionamiento accesible. De igual forma, en los lugares dispuestos para ello, si bien la superficie está demarcada con el símbolo internacional de acceso NTC 4139 para condiciones de discapacidad y atención preferencial, no se evidencia una señal vertical con el símbolo internacional de espacio para estacionamiento accesible. *Incumplimiento Numeral 45 NTC 6047. (Ver Anexo - Foto No 1).*

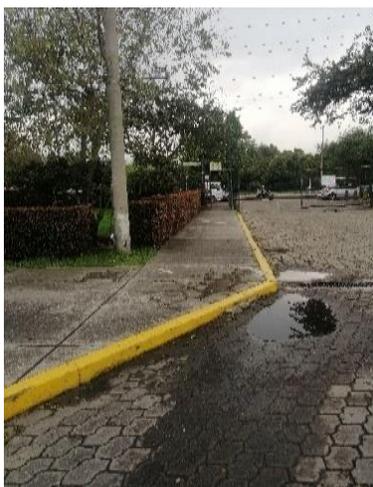
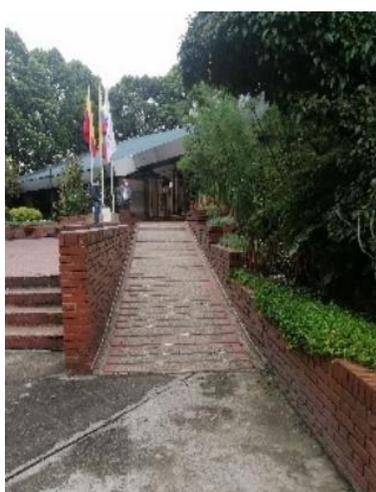
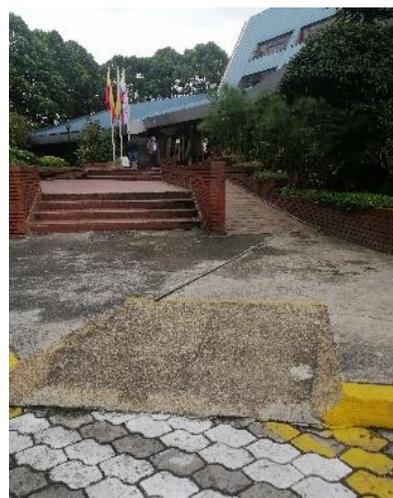
Foto No 2. Superficie y Rampa de Acceso a Entrada Principal -Sede Administrativa

Se evidencian rampas de andén próximas a los espacios reservados para estacionamiento accesible y con el gradiente y ancho mínimo requerido, la superficie del estacionamiento para acceder a estas no está nivelada y firme y con obstáculos que dificultan el desplazamiento. Por otro lado, la rampa de acceso a la entrada principal de la sede administrativa del Ministerio tiene una superficie antideslizante y no cuenta con pasamanos en ambos lados teniendo en cuenta la longitud de esta. *Incumplimiento Numerales 6.6; 7.2.3; 8.2.5, 12.1; 12.2; 12.4; 12.5 NTC 6047. (Ver Anexo Foto No 2)*

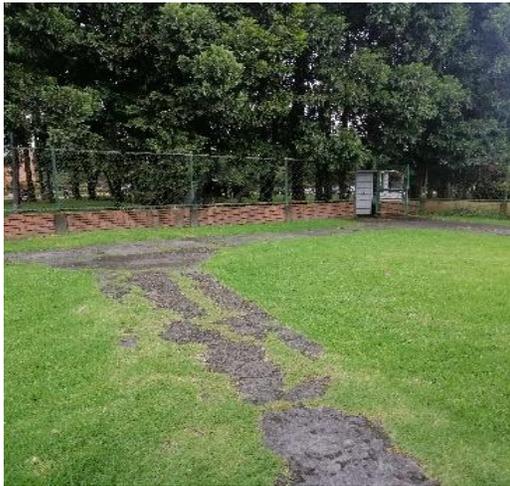
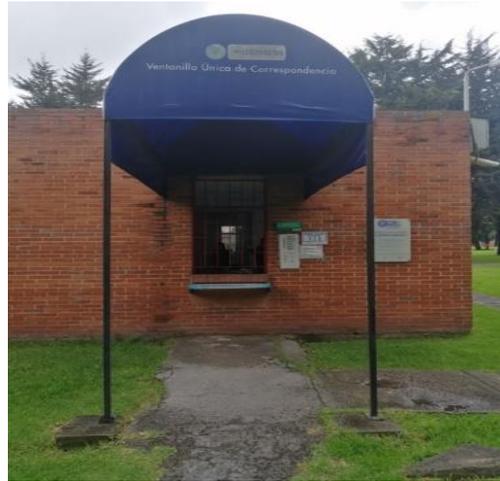
Foto No 3. Sendero de Acceso Área de Radicación – Sede Administrativa

Se observaron dos senderos principales de acceso al área de radicación desde el parqueadero. Se evidenció que sobre uno de estos se presentan varios obstáculos al inicio de la ruta de acceso y la rampa más cercana esta demarcada para uso exclusivo de bicicletas. *Incumplimiento numeral D.2, literal b NTC 6047*

La superficie de los senderos de acceso al área de radicación es antideslizante, no es homogénea, ni firme y presenta variaciones de nivel, lo que dificulta el desplazamiento de usuarios con movilidad reducida al área. De igual forma, los senderos que conducen a este punto de atención no cuentan con señalización (visual, audible y táctil), delimitaciones detectables y contraste visual diferente para facilitar el desplazamiento de las personas con discapacidad visual y movilidad reducida. *Incumplimiento Numerales 6.6; 7.2.2; 7.2.3; 45 NTC 6047*

Se observó que el ancho de los senderos es adecuado para el tránsito de usuarios de sillas de ruedas, sin embargo, los puntos de cruce no cuentan con indicadores de superficie peatonal adecuados. *Incumplimiento Numerales 3.68 – 45 - 7,2,2 - 7,2,3 NTC 6047 (Ver Anexo Foto No 3)*

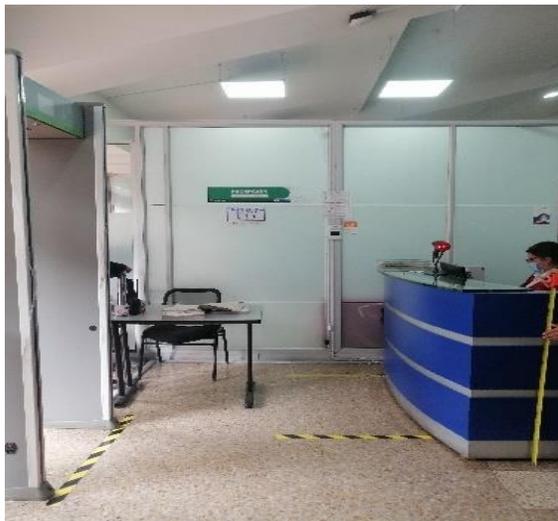
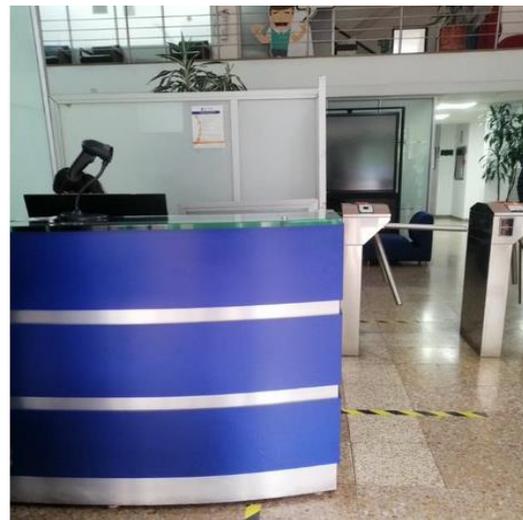
Foto No 4. Mostrador Zona de Recepción – Sede Administrativa

Área de información: La superficie sobre la cual se encuentra el área de información no es de un material antideslizante.

La señalización gráfica y en braille que identifica el mostrador de la zona de recepción se encuentra dentro del rango de altura requerido y con un buen contraste visual, sin embargo, está ubicada en un lugar que dificulta su detección y con obstáculos para llegar a ella, así mismo no se evidencian indicadores táctiles de orientación para personas con discapacidad visual, ni sistemas de aumento de audición para brindar asistencia a personas que usan ayudas auditivas. *Incumplimiento Numerales 22.1 - 45 NTC 6047 (Ver Anexo Foto No 4)*

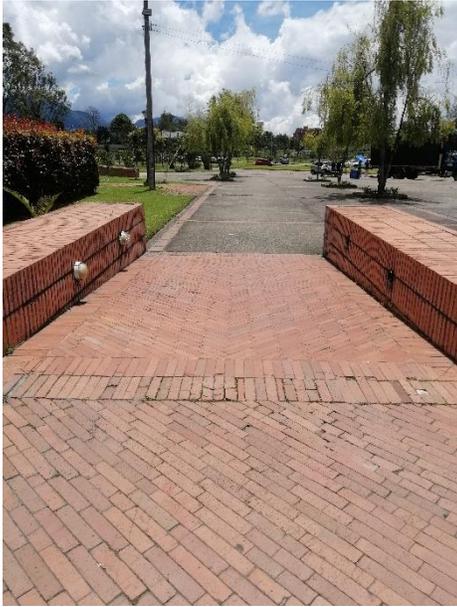
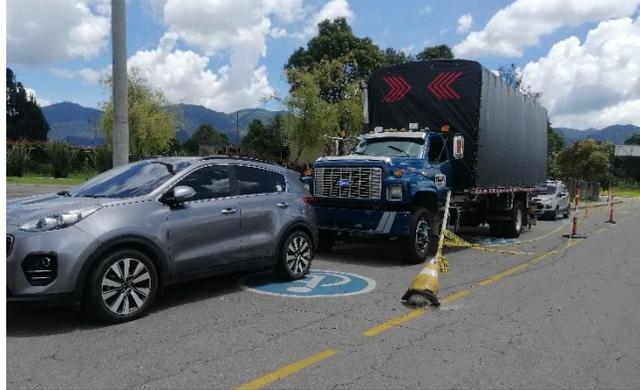
Foto No 5. Zona Recepción – Rampa de Acceso y parqueaderos

Se evidencia que la superficie de los parqueaderos está demarcada con el símbolo internacional de acceso NTC 4139 para condiciones de discapacidad y atención preferencial. El área cuenta con rampas de andén próximas a los espacios reservados para estacionamiento accesible y con el gradiente y ancho mínimo requerido, sin embargo, los parqueaderos dispuestos para personas con movilidad reducida en el momento del recorrido se encontraban ocupados por vehículos particulares y de carga los cuales no cumplían con la condición para ocupar estos espacios. *Incumplimiento Numeral 6 NTC 6047. (Ver Anexo Foto N. 5)*

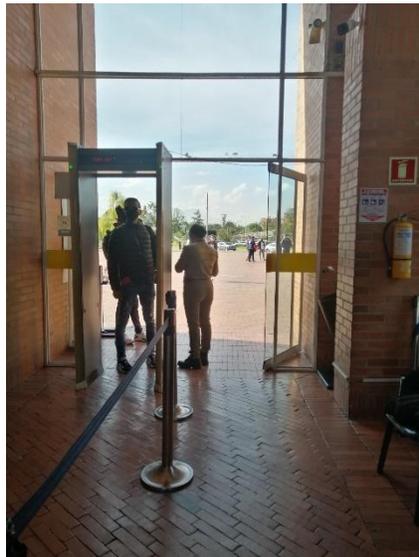
Foto No 6. Zona Recepción – Área de Ingreso CAR

Se evidencia que en la entrada del Centro de Alto Rendimiento no se cuenta con señalización, táctil en relieve, en braille, podo-táctil, lenguaje de señas ni accesorios de sistema de aumento de la audición que oriente a las personas con cualquier tipo de discapacidad la ruta de acceso a los espacios de atención al ciudadano y de estacionamiento accesible. *Incumplimiento Numerales 3.68- 45 - 45.6.3 NTC 6047 (Ver Anexo Foto N. 6).*

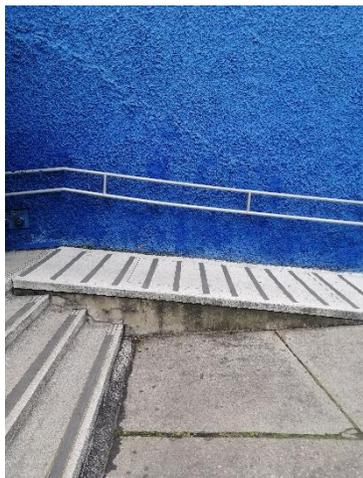
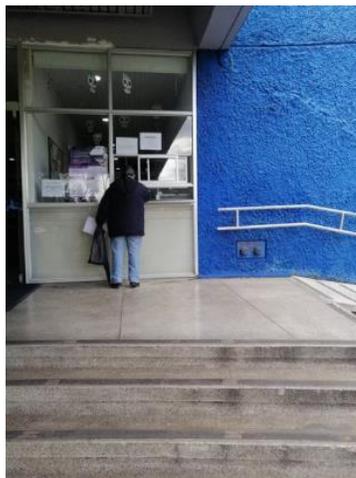
Foto No 7. Zona Recepción – Área de radicación (IDRD)

La rampa de acceso a la entrada principal del punto de radicación que actualmente está dispuesto para el (IDRD) edificio que se encuentra en comodato y se estima será el futuro punto de radicación del Ministerio del Deporte, tiene una superficie antideslizante y cumple con las dimensiones establecidas en la norma, sin embargo, solo cuenta con pasamanos en uno de los laterales teniendo en cuenta la longitud de esta. *Incumplimiento Numeral 7.2.12 NTC 6047. (Ver Anexo Foto N. 7)*

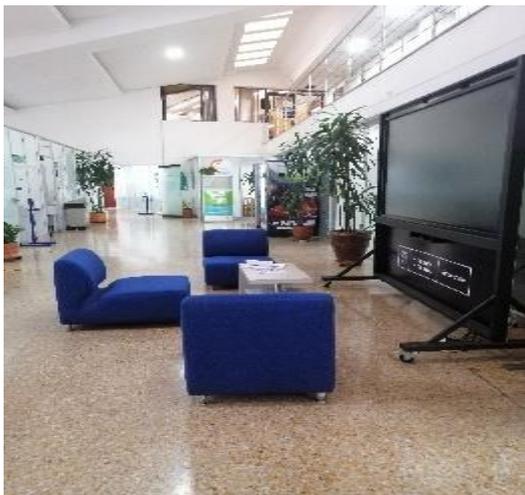
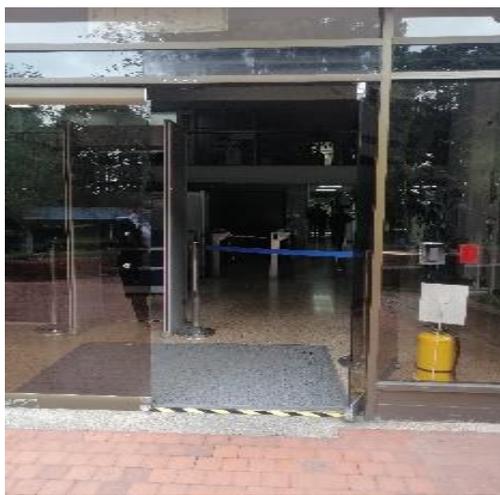
Foto No 8. Sala de Espera Hall de Filas- Sede Administrativa

Por otro lado, estos espacios no cuentan con organizadores de filas, mobiliarios adecuados y debidamente señalizados para los usuarios que hacen uso de silla de ruedas, lo suficientemente amplio para su ubicación, manipulación y accesos para su movilidad, obstruyendo las zonas de circulación. Asimismo, el mobiliario (sillas) no cumple con las condiciones establecidas en la norma (apoyabrazos, altura del asiento, altura del soporte de la espalda y profundidad del asiento) o fila(s) prioritarias destinadas para adultos mayores, niños, mujeres embarazadas, personas de talla baja y población vulnerable, en general; no hay demarcación podo-táctil. A su vez, las Instalaciones no cuentan con espacios señalizados para perros guía y otros perros de asistencia. *Incumplimiento Numerales 15, 19, 20, 21, 44 – NTC 6047. (Ver Anexo Foto No 8)*

Adicionalmente, se encontró que la zona de permanencia carece de barandas-pasamanos, información visual-táctil de pasamanos, líneas de advertencia visual y la superficie no es antideslizante. Los ascensores deben estar accesibles para todas las personas incluidas aquellas en condición de discapacidad y el dispuesto en la zona de permanencia no cuenta con las dimensiones internas mínimas establecidas. *Incumplimiento Numerales 8.1, 8.2, 11, 12, 13, 38, 45.6.2 – NTC 6047.*

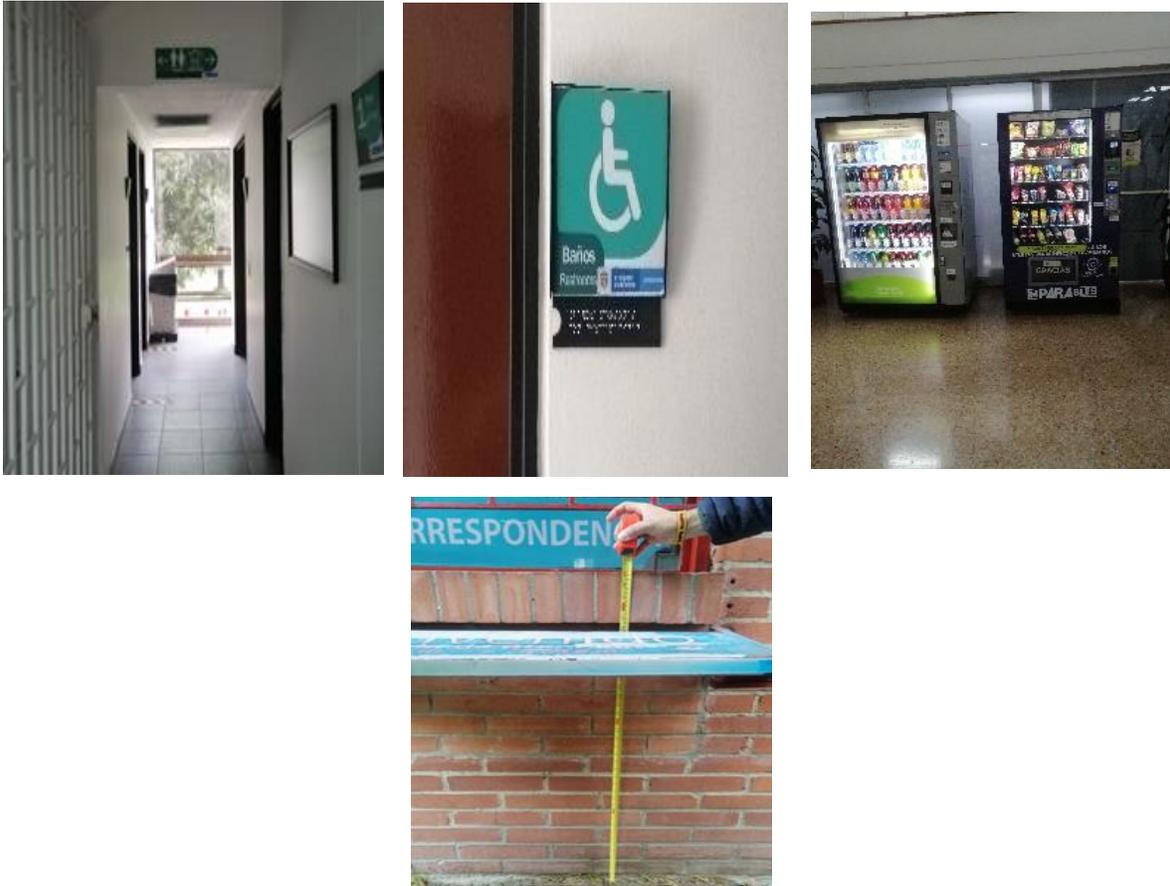
Foto No 9. Baños Públicos, Dispensadores de Alimentos y Mesa de Diligenciamiento- Sede Administrativa

Se encontró que la sede administrativa solo cuenta con baños públicos, incluyendo baños para personas en condición de discapacidad que cumplen con las especificaciones de la norma NTC 6047, además de dispensadores de alimentos. (Ver Anexo Foto No 9)

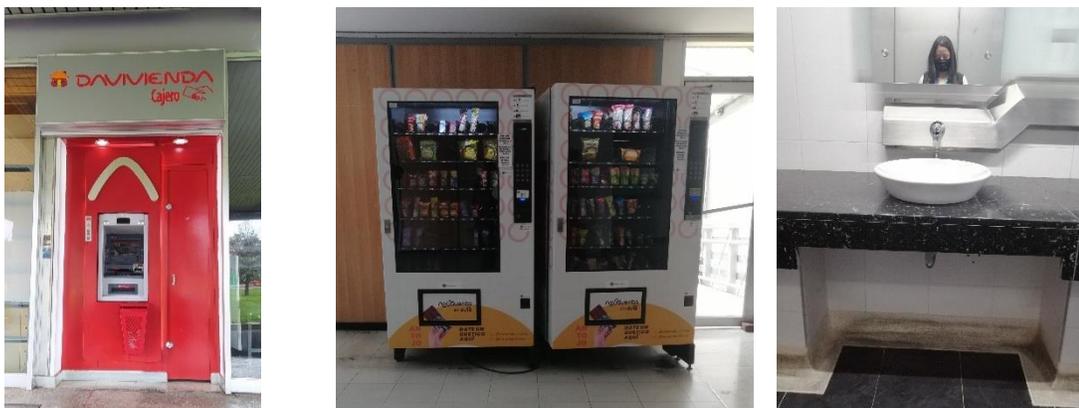
Foto No 10. Zona de permanencia CAR - Servicios complementarios

Durante el recorrido se encontró que en las instalaciones que actualmente están dispuestas para el (IDRD) edificio que se encuentra en comodato y se estima será la futura sede administrativa del Ministerio del Deporte, cuenta con baños públicos, incluyendo baños para personas en condición de discapacidad que cumplen con las especificaciones de la norma NTC 6047, además de dispensadores de alimentos y cajeros automáticos. (Ver Anexo Foto N.10).

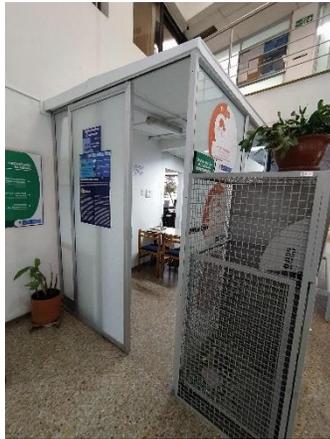
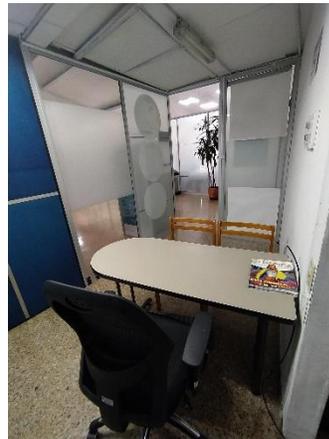
Foto No 11. Zona de atención sede Administrativa.

Se evidencia que la sede administrativa cuenta con una zona de atención especial y/o personalizada para los ciudadanos y personas en condición de discapacidad. Sin embargo, esta no tiene la señalización ni cuenta con una superficie antideslizante. *Incumplimiento Numerales 45 NTC 6047. (Ver Anexo Foto N.11)*

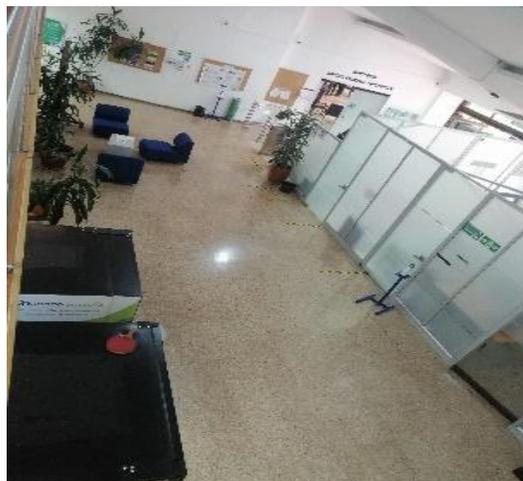
Foto No 12. Área Administración – Sede Administrativa

- **Administración:** la secretaría, el archivo, la sala de reuniones, puestos de trabajo para empleados, profesionales y auxiliares están ubicados en una zona aislada del ruido y de las circulaciones del área de atención, se cuenta con señalización braille y de lenguaje de señas, sin embargo, los pisos no cuentan con una superficie antideslizante. *Incumplimiento Numeral 38 NTC 6047. (Ver Anexo Foto No 12)*
- **Servicios generales internos:** *Son espacios que hacen agradable el tiempo dedicado al trabajo y facilitan el cumplimiento de las tareas.* En esta sede se cuenta con instalaciones disponibles para los servidores públicos como baños privados y cafetería interna.

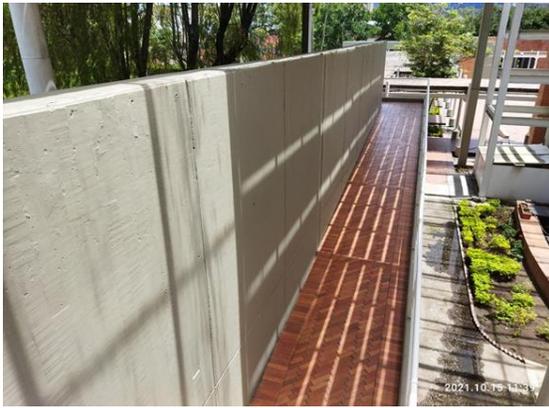
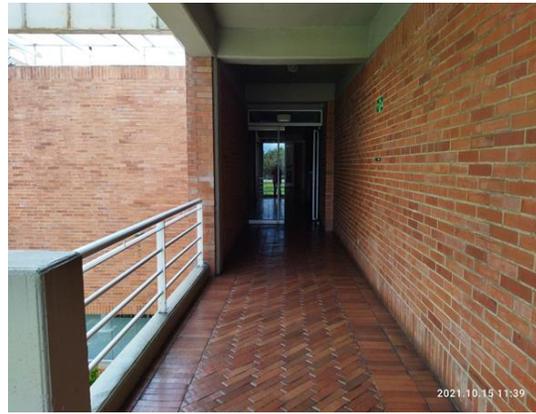
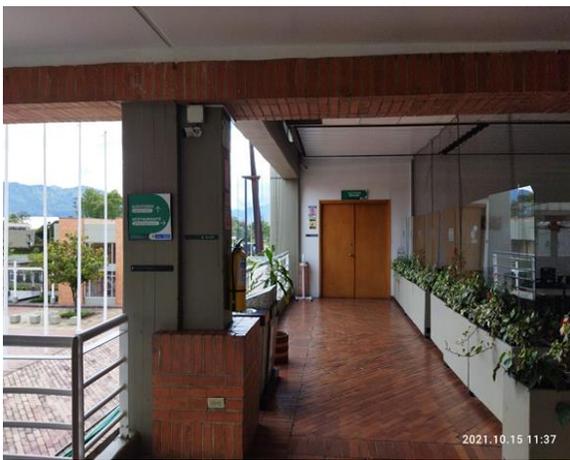
Foto No 13. Área Administración – Sede CAR

En la zona Administrativa del Centro de Alto Rendimiento, se evidencia Rampa de acceso al segundo piso. Durante la visita se evidenció que la puerta de acceso en segundo piso permanece cerrada, bajo el control de los guardas de seguridad. De igual manera no existe señalización que permita orientar a personas con movilidad reducida y cuenta con superficie

nivelada. La rampa tiene baranda en uno de sus costados y en el otro no. *Incumplimiento Numerales 45 (Ver Anexo Foto No 13)*
