MINDEPORTE 21-04-2021 14:46  
Al Contestar Cite Este No.: 2021IE0002280 Fol:1 Anex:1 FA:62  
ORIGEN 110-OFICINA DE CONTROL INTERNO / JAMES JILBERT LIZARAZO BARBOSA  
DESTINO 340-DIRECCIÓN DE RECURSOS Y HERRAMIENTAS DEL SISTEMA NACIONAL / DIANA  
CAROLINA BRETON FRANCO  
ASUNTO ENTREGA INFORME FINAL EVALUACIÓN TÉCNICA PARA VERIFICAR EL CUMPLIMIENTO  
OBS

Asunto: Entrega Informe Final Evaluación técnica para verificar el cumplimiento y la efectividad de las acciones establecidas en el plan de mejoramiento suscrito con la Contraloría General de la República.

**Denominación del Trabajo:** Evaluación técnica para verificar el cumplimiento y la efectividad de las acciones establecidas en el plan de mejoramiento suscrito con la Contraloría General de la República.

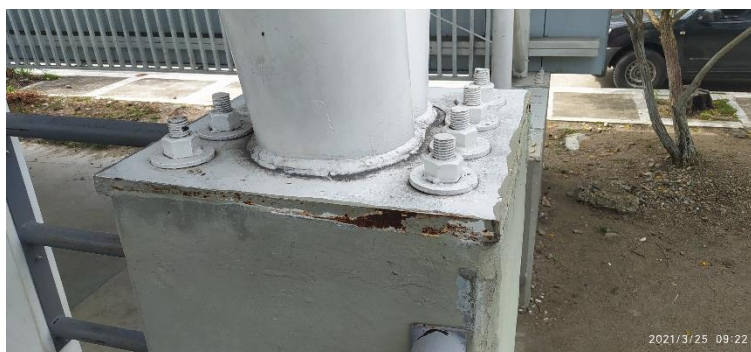
- Se evidencia inicios de corrosión en algunas platinas de la base de conexión de la estructura metálica con los pedestales.

Foto N° 1. Inicios de corrosión en platina – OCI 25-03-2021

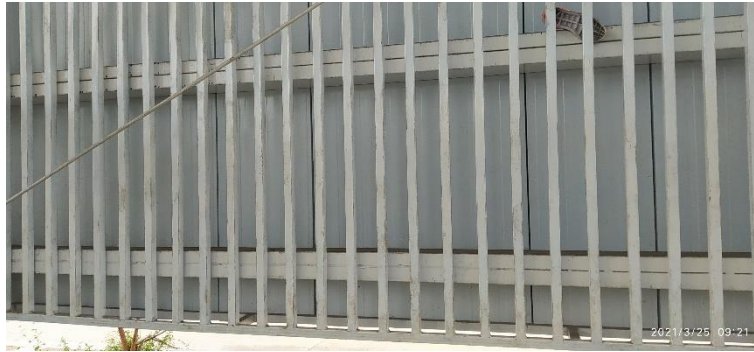
- Se evidencia inicios de corrosión en parte baja de estructura de cerramiento detrás del arco de la cancha.

Foto N° 2. Inicios de corrosión parte inferior cerramiento costado – OCI 25-03-2021

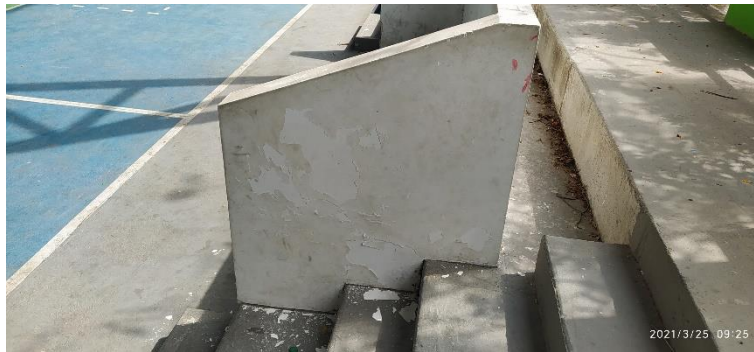
- Se evidencia falencia general en pintura de paredes y antepechos, los cuales presentan desprendimiento.

Foto N° 3. Desprendimiento pintura en muros – OCI 25-03-2021

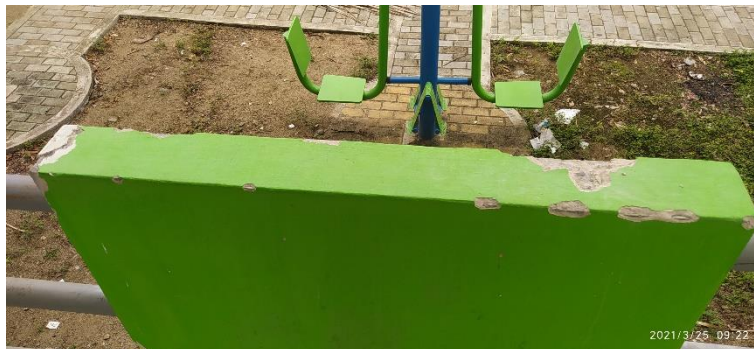
Foto N° 4. Desprendimiento pintura en antepechos – OCI 25-03-2021

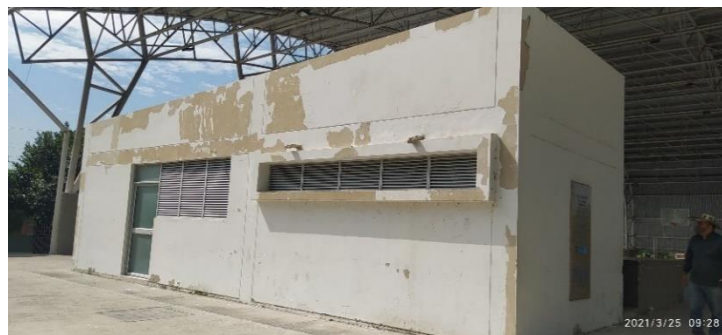
Foto N° 7. Desprendimiento pintura en muros – OCI 25-03-2021

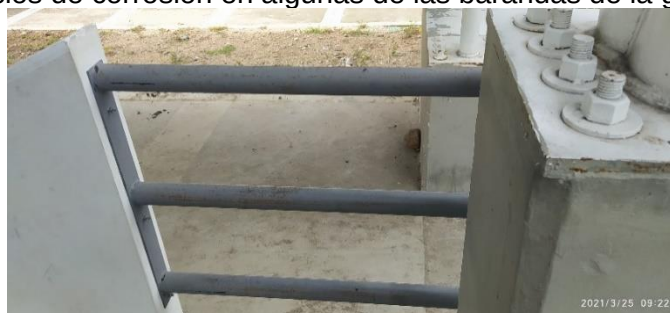
- Se evidencia inicios de corrosión en algunas de las barandas de la gradería.

Foto N° 8. Inicios de corrosión en baranda gradería – OCI 25-03-2021

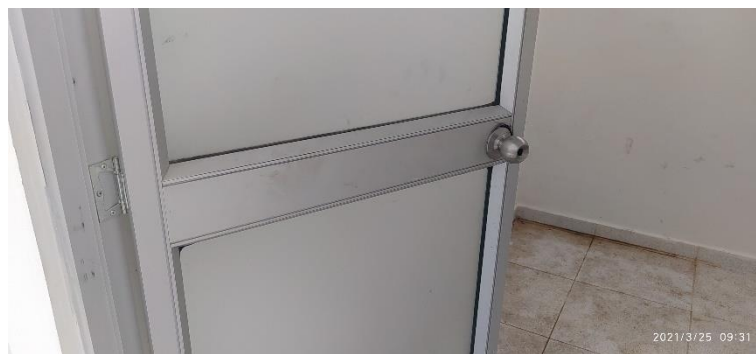
- Se evidencia desprendimiento de chapas en estructura de parte posterior del escenario.

Foto N° 10. Desprendimiento de cerraduras – OCI 25-03-2021

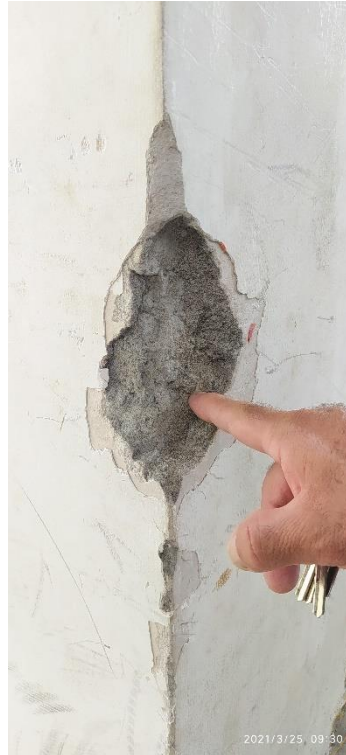
Foto N° 11. Desprendimiento de pañete – OCI 25-03-2021

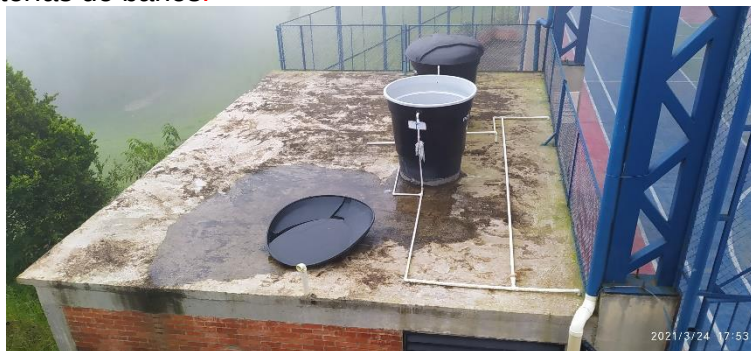
- Se evidencia daños en red hidráulica de los tanques de almacenamiento de agua potable de las dos baterías de baños.

Foto N° 12. Red hidráulica de tanques averiada – OCI 24-03-2021

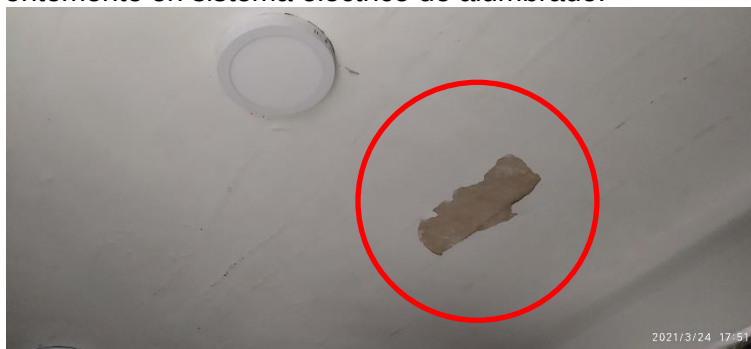
- Se evidencia humedad en el techo de las baterías de baños, lo que genera afectación en pintura y aparentemente en sistema eléctrico de alumbrado.

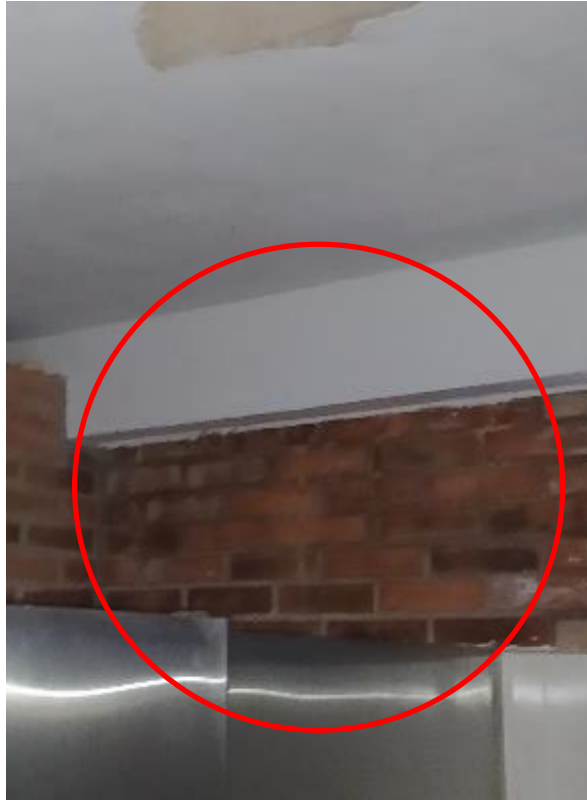
- Se evidencia humedad en parte superior de muros de baterías de baño, aparentemente por filtración de la placa de techo.

Foto N° 14. Humedad en parte superior de muros de muros y vestier – OCI 24-03-2021

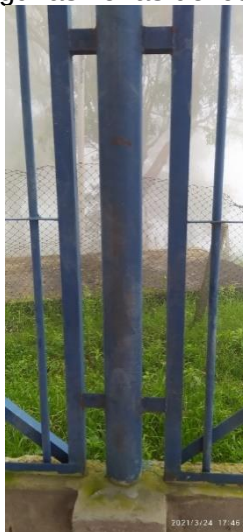
- Se evidencia leve corrosión en algunas zonas del cerramiento perimetral de la cancha.

Foto N° 15. Inicio de corrosión en cerramiento – OCI 24-03-2021

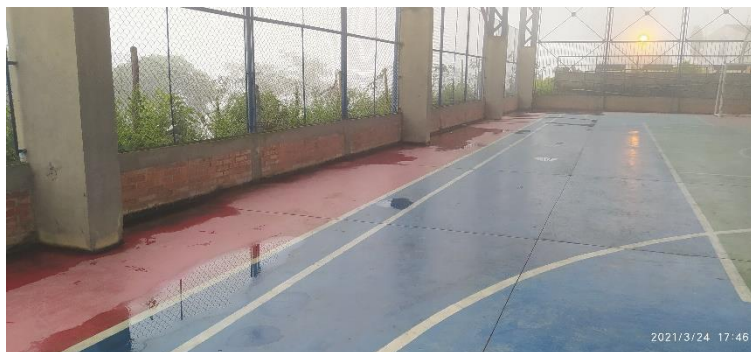
- Se evidencia leve empozamiento de aguas lluvias en un costado de la cancha.

Foto N° 16. Empozamiento de aguas lluvias – OCI 24-03-2021

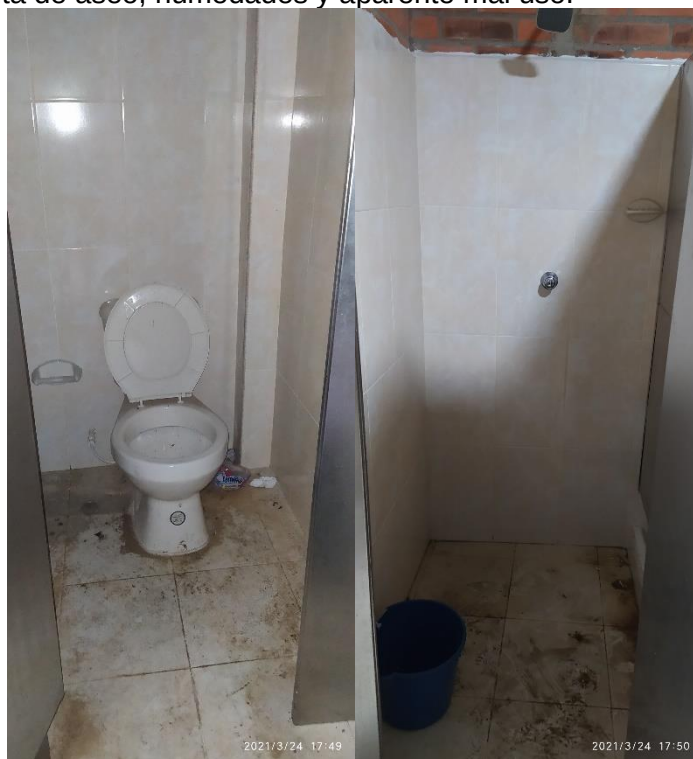
- Se evidencia carencia de mantenimiento preventivo a baterías de baños, ya que presentan deterioro por falta de aseo, humedades y aparente mal uso.

Foto N° 17. Falta de mantenimiento batería de baños – OCI 24-03-2021

De igual manera se evidencia fallas en el sistema eléctrico de alumbrado de baterías de baños.

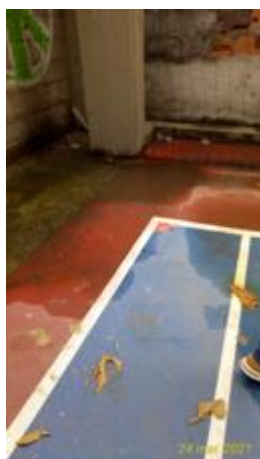
Foto N° 29 Encharcamiento de Cancha   Foto N° 30 Mantenimiento de pintura   Foto N° 31 Grietas en Graderías

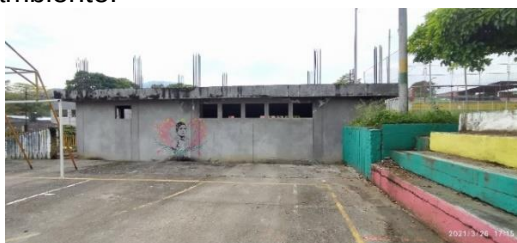
- Se evidencia que la obra de construcción de baños está abandonada sin terminar y comienza a presentarse afectaciones por humedades y corrosión de acero de refuerzo el cual está expuesto al ambiente.

Foto N° 36. Baños en construcción Polideportivo 12 de octubre – OCI 26-03-2021

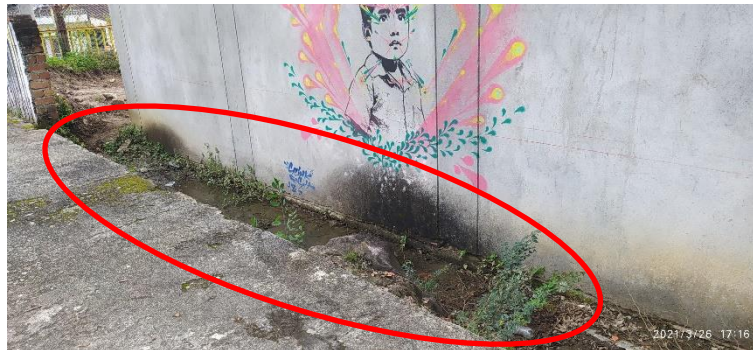
Foto N° 37. Empozamiento de agua en contorno de la construcción – OCI 26-03-2021

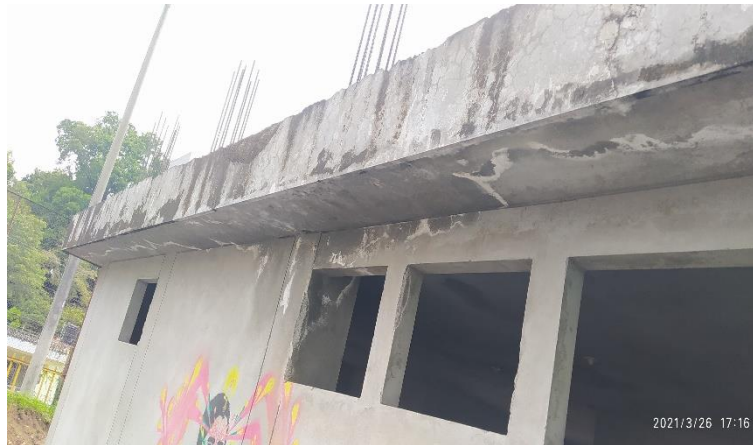
- Se evidencia humedad en losa superior y muros.

Foto N° 38. Humedad en losa superior y muros – OCI 26-03-2021

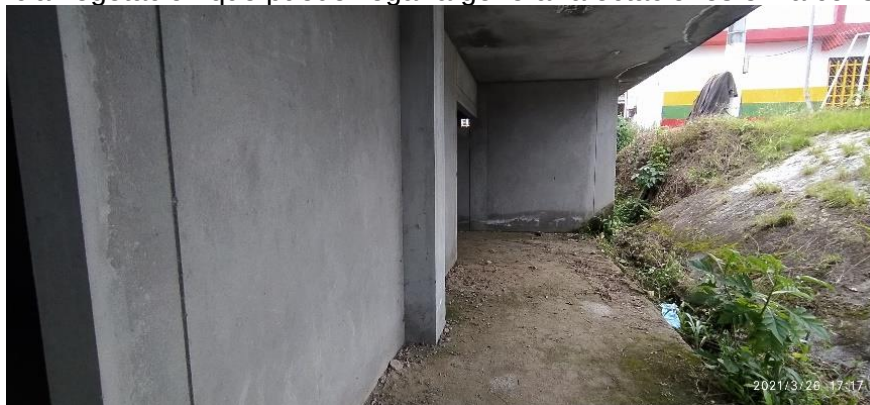
- Se evidencia vegetación que puede llegar a generar afectaciones en la construcción.

Foto N° 39. Crecimiento de vegetación en el contorno de la construcción – OCI 26-03-2021

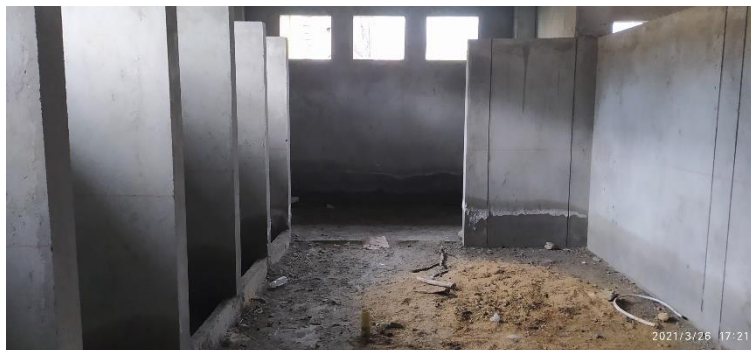
Foto N° 40. Humedad en parte inferior de muros internos – OCI 26-03-2021

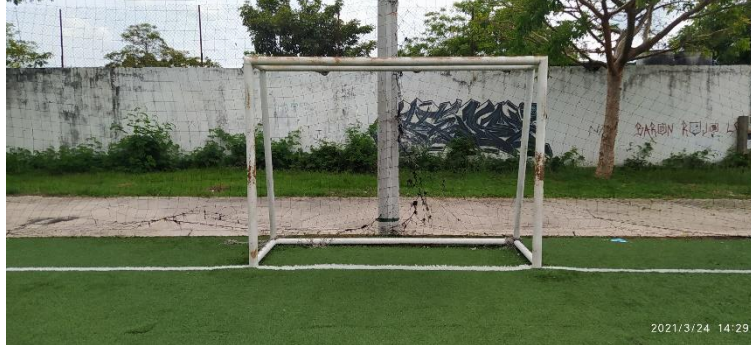
- Se evidencia grama levantada en varios sectores de la cancha

Foto N° 41. Grama levantada en varios sectores de la cancha – OCI 24-03-2021

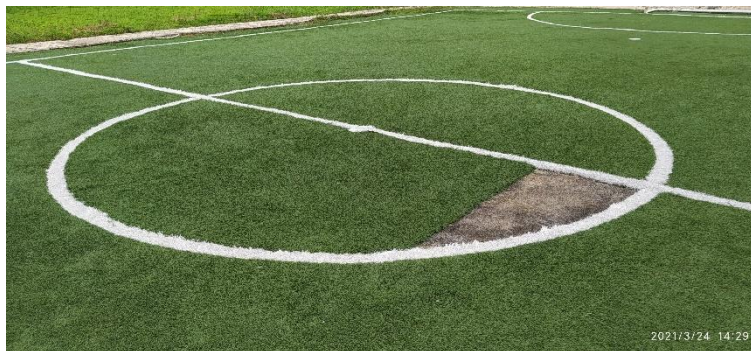
- Se evidencia la falta de un pedazo de grama en la rotonda central de la cancha.

Foto N° 42. Desprendimiento de un pedazo de grama – OCI 24-03-2021

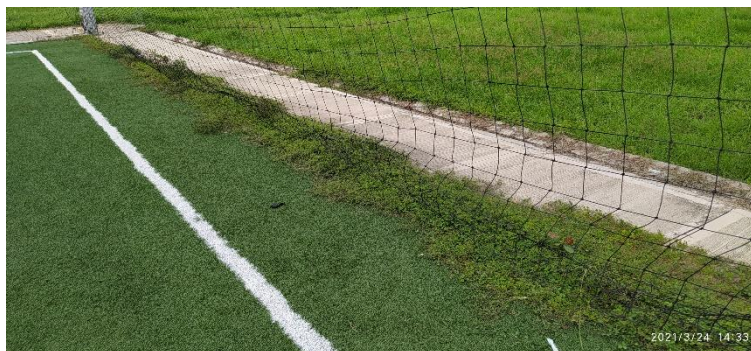
- Se evidencia la existencia de capa vegetal entre el andén y la grama en el costado occidental de la cancha.

Foto N° 43. Levantamiento grama en unión del material – OCI 24-03-2021

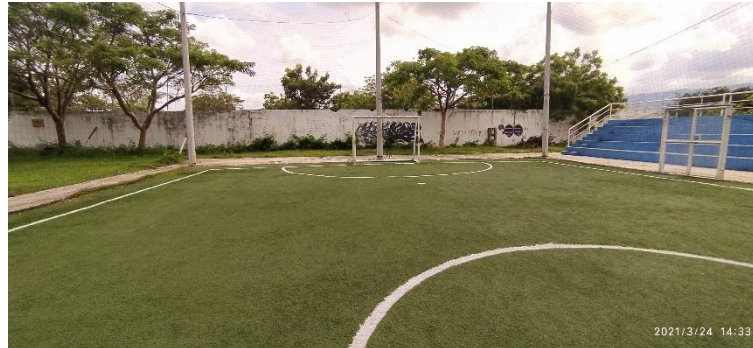
- Se evidencia desniveles en la grama

Foto N° 44. Desniveles en la grama – OCI 24-03-2021

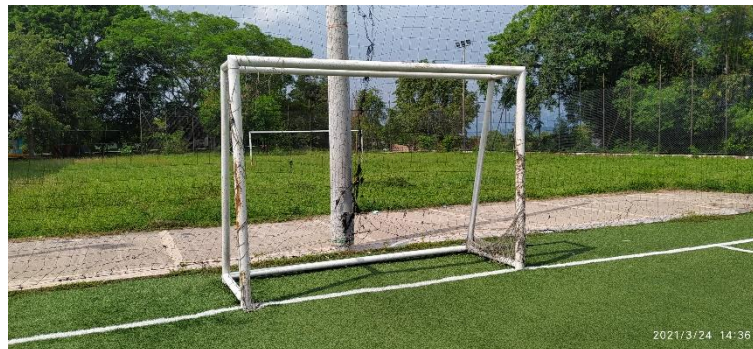
- Se evidencia corrosión en arcos de las canchas

Foto N° 45. Corrosión en arcos de la cancha – OCI 24-03-2021

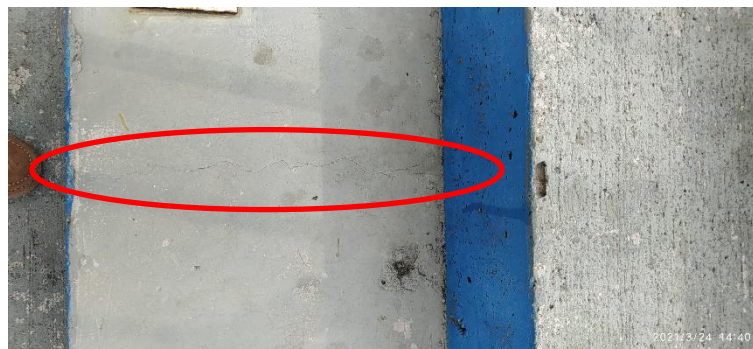
- Se evidencian fisuras en algunos sectores de la estructura de las gradas, las cuales fueron reparadas, pero en algunos sectores se fisuró la reparación.

Foto N° 46. Fisuras en graderías – OCI 24-03-2021

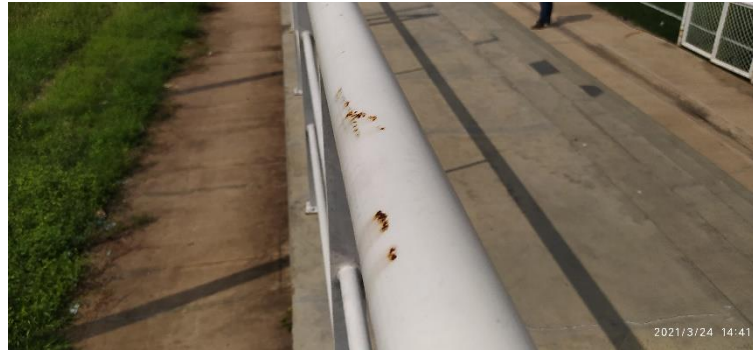
- Se evidencia inicios de corrosión en baranda de gradería

Foto N° 47. Corrosión en baranda de gradería – OCI 24-03-2021

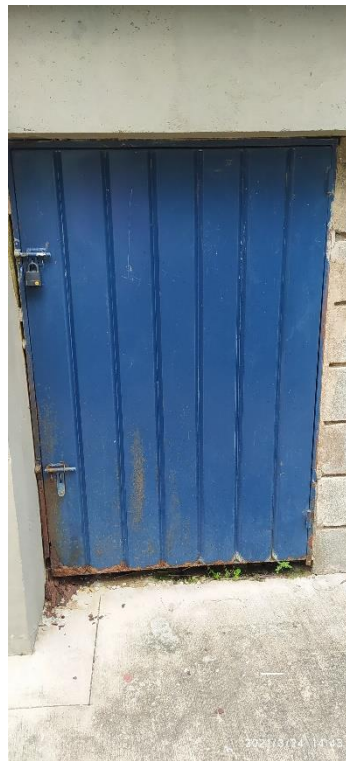
- Se evidencia deterioro por corrosión en puerta de acceso ubicada debajo de las graderías.

Foto N° 48. Corrosión en puerta para acceso interior graderías – OCI 24-03-2021

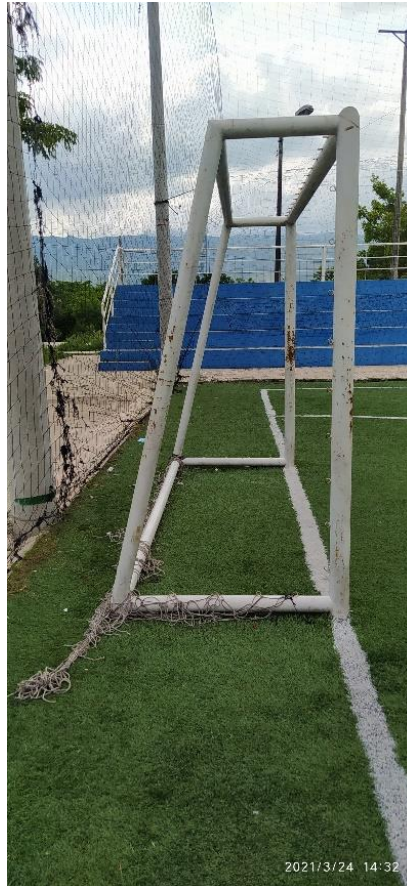
- Se evidencia deterioro de las mallas de los arcos de la cancha.

Foto N° 49. Deterioro de las mallas de los arcos de la cancha – OCI 24-03-2021

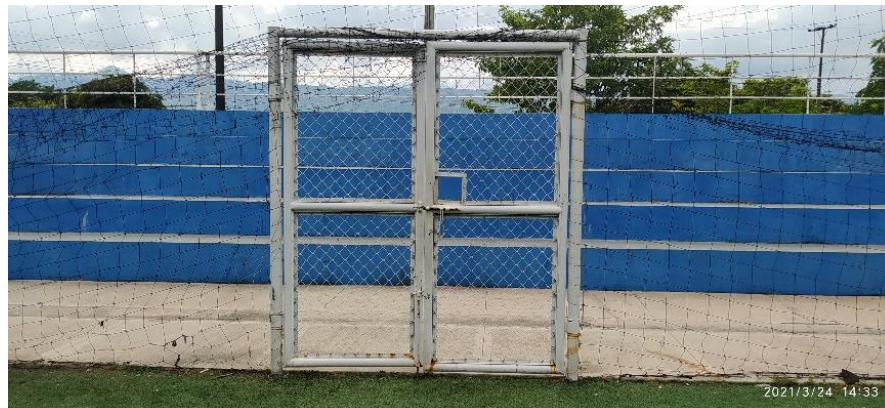
- Se evidencia corrosión en cerramiento de la cancha.

Foto N° 50. Corrosión en cerramiento de la cancha – OCI 24-03-2021

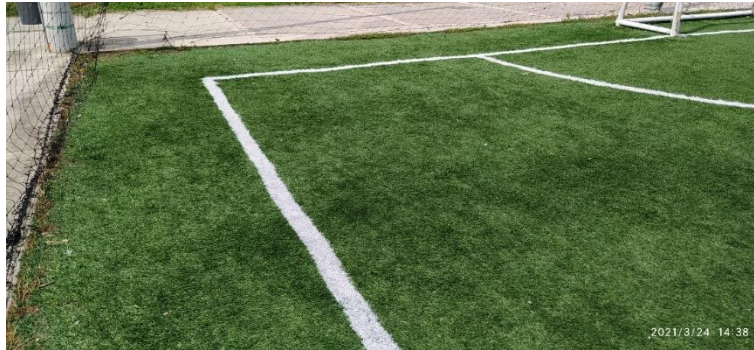
- Se evidencia desnivel en algunos sectores de la grama de la cancha

Foto N° 51. Desnivel en grama de la cancha – OCI 24-03-2021

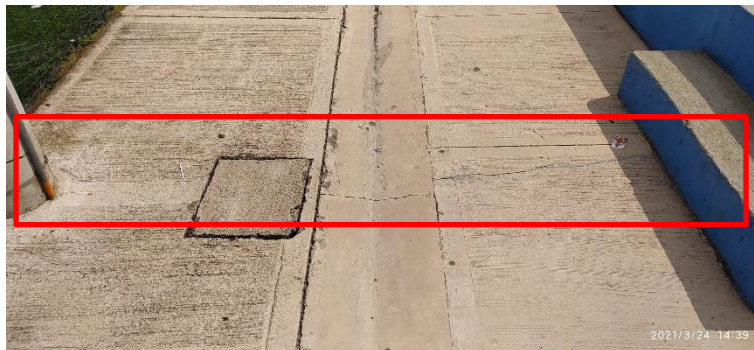
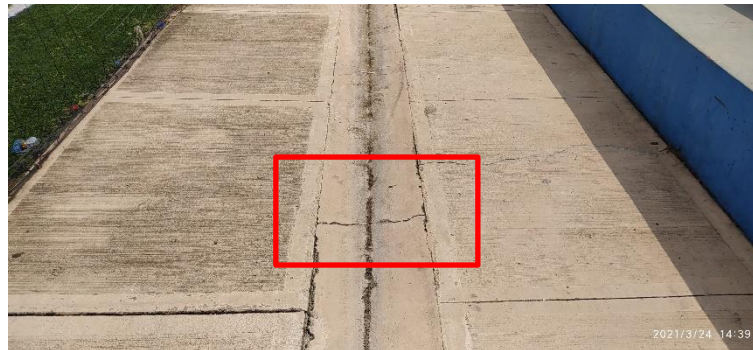
- Se evidencian fisuras en andenes perimetrales, las cuales fueron reparadas, pero en algunos sectores se fisuró la reparación.

Foto N° 52. Fisuras en andén perimetral de la cancha – OCI 24-03-2021

Foto N° 53. Fisuras en andén perimetral de la cancha – OCI 24-03-2021

Foto N° 54. Fisuras en andén perimetral de la cancha – OCI 24-03-2021

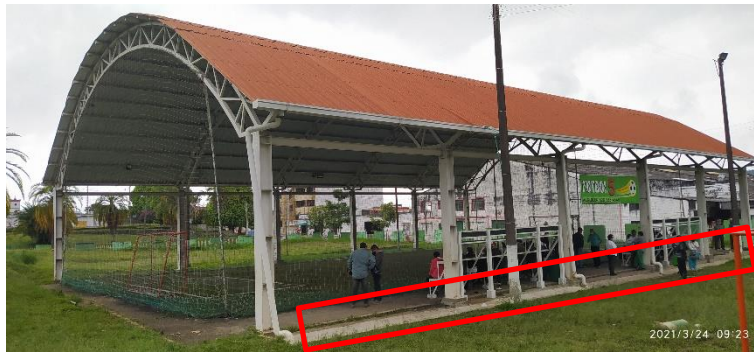
- Se realizó construcción de canal para manejo de aguas lluvias de la cubierta, evitando empozamiento evidenciado en informe de CGR.

Foto N° 56. Canal para conducción de Aguas lluvias – OCI 24-03-2021

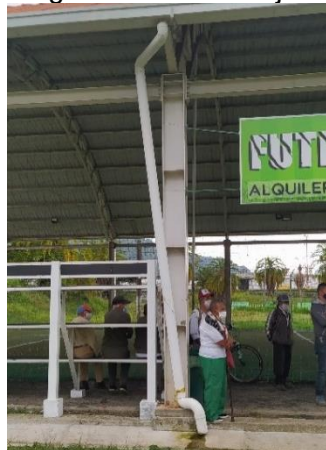
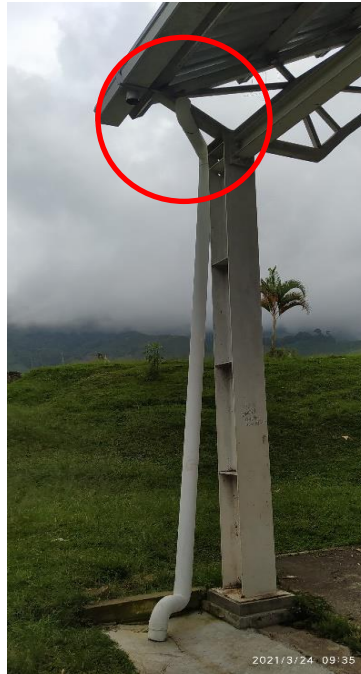
- Se evidencia deterioro de aseguramiento de bajante de aguas lluvias.

Foto N° 58. Falencia en aseguramiento de bajantes de aguas lluvias – OCI 24-03-2021

Foto N° 59. Falencia en aseguramiento de bajantes de aguas lluvias – OCI 24-03-2021

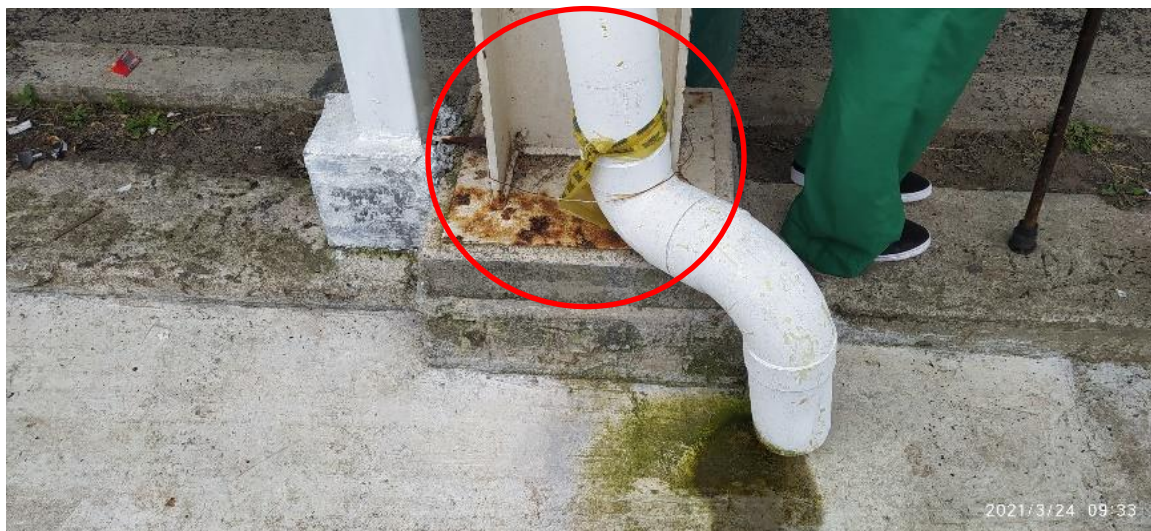
- Se evidencia inicios de corrosión en base de algunas columnas del costado occidental, por estar a la intemperie.

Foto N° 60. Corrosión en base de columnas – OCI 24-03-2021

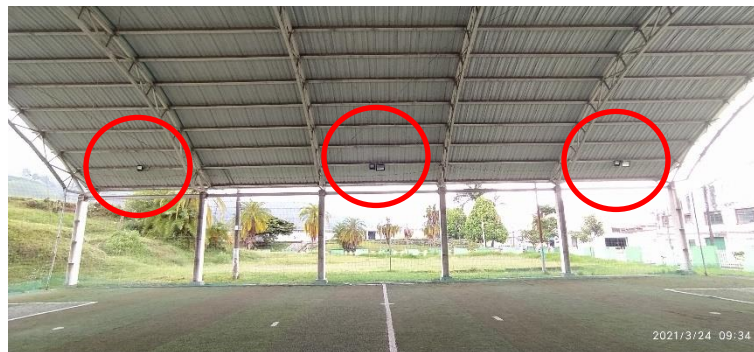
- Se evidencia instalación de iluminación interna para la cancha con reflectores.

Foto N° 62. Sistema de iluminación de cancha – OCI 24-03-2021

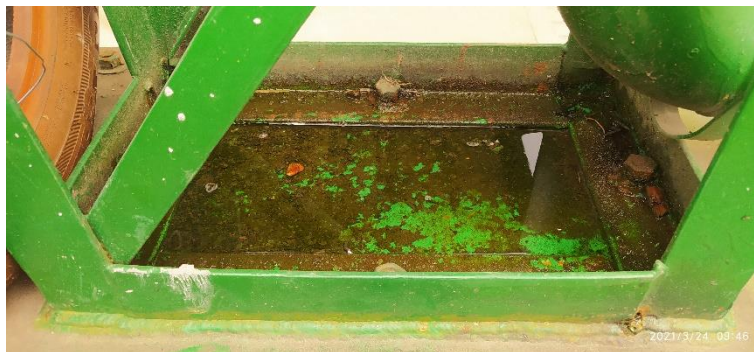
- Se evidencia empozamiento de aguas lluvias en algunas bases de columnas, lo cual puede llegar a afectar la estructura.

Foto N° 66. Empozamiento de aguas lluvias en base de algunas columnas – OCI 24-03-2021

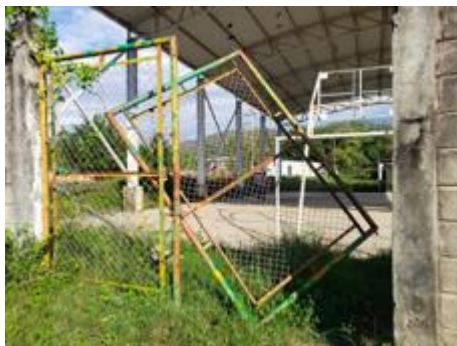
Foto N° 79 Deterioro Puertas de Villa Olímpica

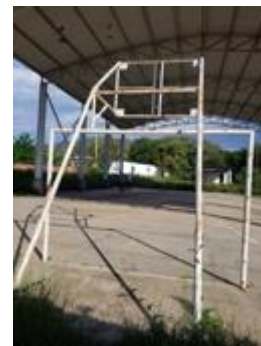
Foto N° 80 Marcos de Canchas sin Tableros

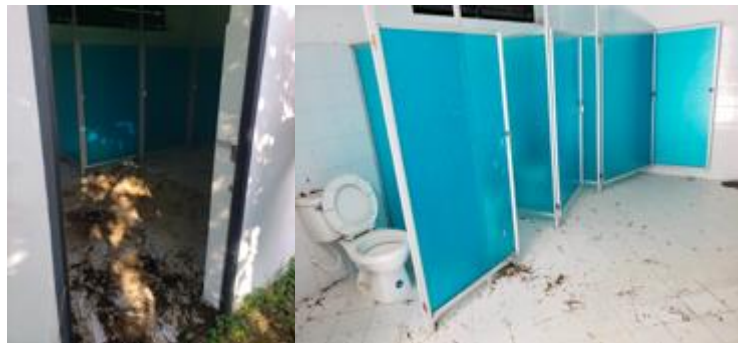
Foto N° 84 Baños sin Mantenimiento

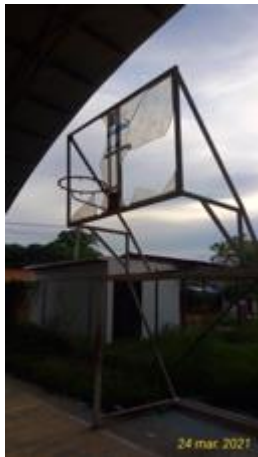
Foto N° 88 Tableros Acrílicos Rotos Deteriorada

Se sugiere implementar plan de mantenimiento preventivo y/o correctivo en malla, canales, tableros, demarcación de superficie de polideportivo, adecuar gradería para mejorar distancia de tránsito y evacuación de la misma.

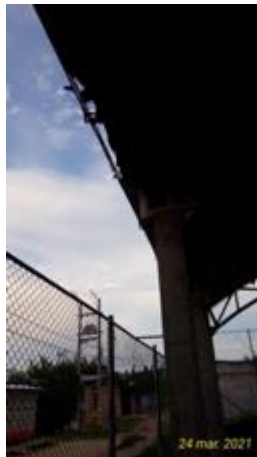
Foto N° 89 Canales Metálicas Rotas

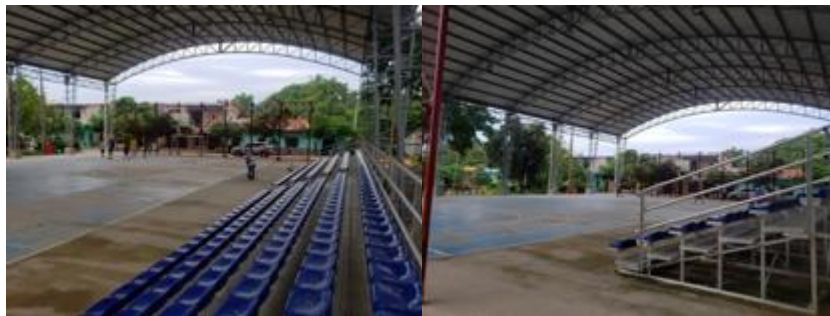
Foto N° 93 Espacio entre filas de Graderías Reducido que impide Transito y Evacuación

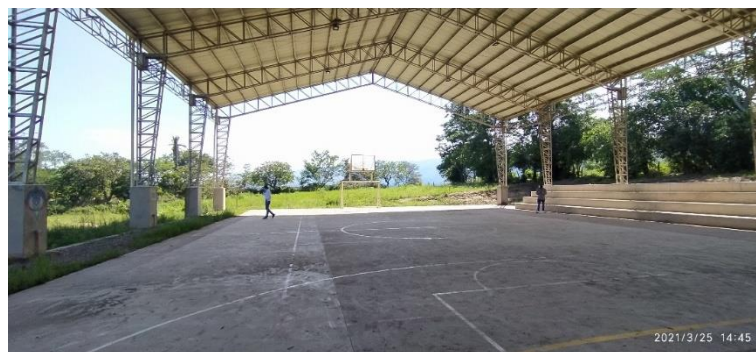
- Se evidencia buen estado de placa de la cancha.

Foto N° 95. Placa Polideportivo - Vereda La Manga – Tolima – OCI 25-03-2021

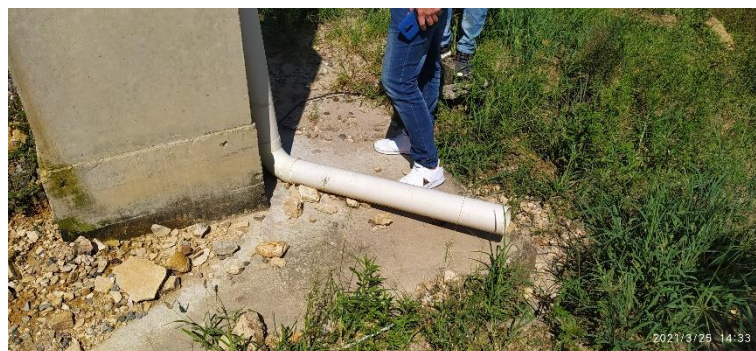
- Se evidencia deficiencia en el sistema de desagüe de aguas lluvias proveniente de la cubierta del polideportivo por falta de conexión a un sistema de evacuación.

Foto N° 96. Deficiencia sistema de desagüe de aguas lluvias – OCI 25-03-2021

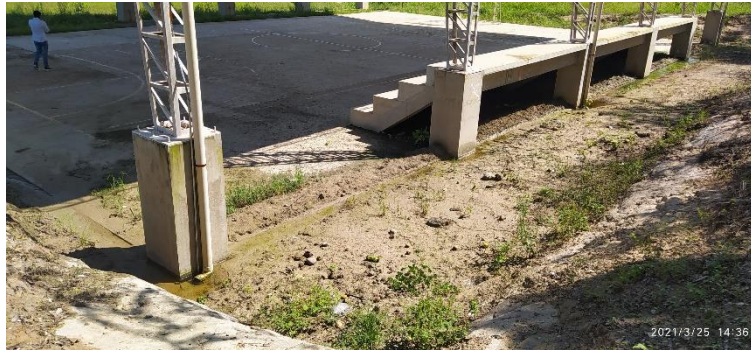
- En el costado occidental del polideportivo se evidencia empozamiento por falta de sistema de drenaje aguas lluvias.

Foto N° 97. Empozamiento de aguas lluvias – OCI 25-03-2021

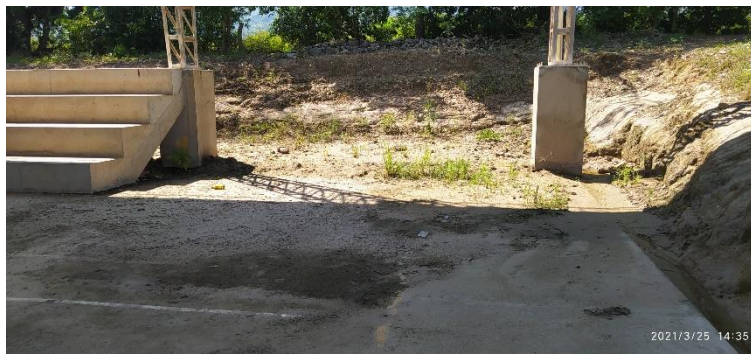
- Se evidencia procesos erosivos en el talud del costado noroccidental del polideportivo, generando ingreso de sedimentos sobre la placa de la cancha.

Foto N° 98. Sedimentos en cancha por erosión en talud – OCI 25-03-2021

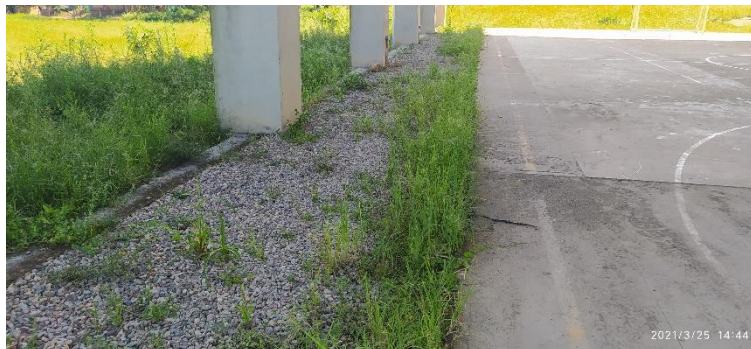
- Se evidencia existencia de vegetación entre el aislamiento en gravilla y la placa de la cancha.

Foto N° 99. Vegetación en borde de la placa de la cancha – OCI 25-03-2021

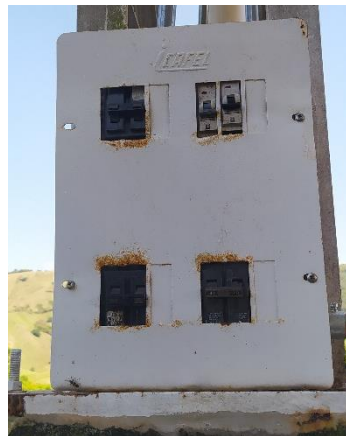
- Se evidencia corrosión en caja de tacos del polideportivo, requiere protección frente aguas lluvias.

Foto N° 101. Corrosión en caja de tacos – OCI 25-03-2021

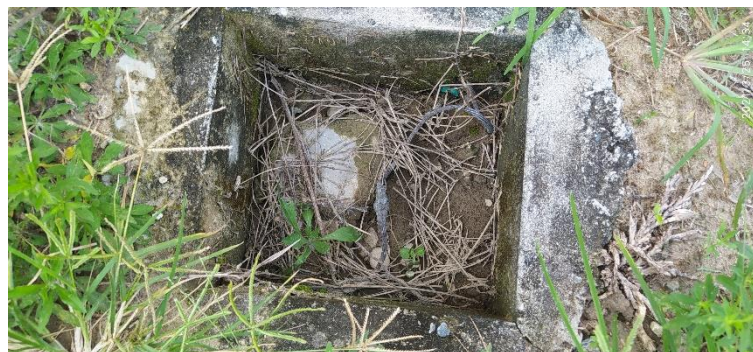
- Se evidencia sistema de polo a tierra sin tapa de protección.

Foto N° 102. Sistema de polo a tierra sin protección – OCI 25-03-2021
