ASUNTO: Informe Final de Auditoría Interna al proceso Gestión De Los Recursos Físicos – NTC 6047.

<b>MINISTERIO DEL DEPORTE</b>	<b>PROCESO</b> EVALUACIÓN INDEPENDIENTE Y MEJORA CONTINUA	<b>Versión:</b> 1
	<b>FORMATO</b> INFORME DE AUDITORÍA INTERNA	<b>CÓDIGO:</b> EI-FR-007
		Página 1 de 38

**Alcance de la Auditoría:** Comprende la valoración del cumplimiento de la NTC 6047 y su aplicación en la infraestructura en las instalaciones del Ministerio del Deporte sede Administrativa y el CAR a 30-09-2022.

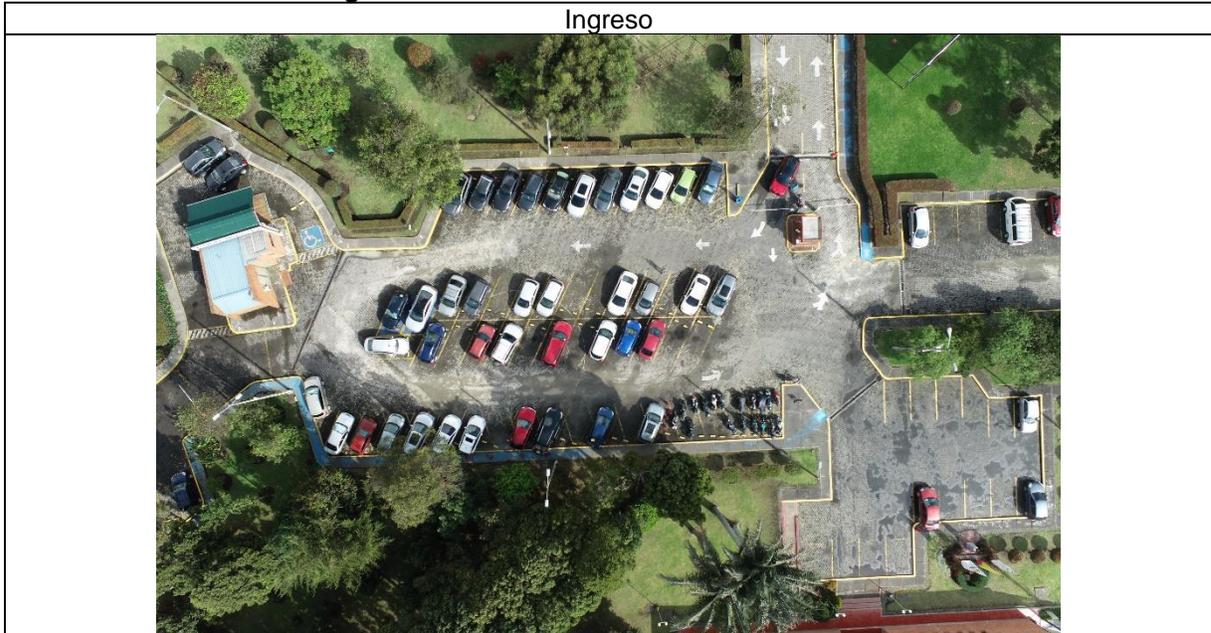
**Anexo No. 1 Registro Fotográfico Sede Administrativa  
Sede Administrativa – Ingreso**

En los senderos peatonales de ingreso a la Sede Administrativa, no se evidencian delimitaciones detectables ni orientación mediante indicadores táctiles de la superficie peatonal e información visual, audible y táctil.

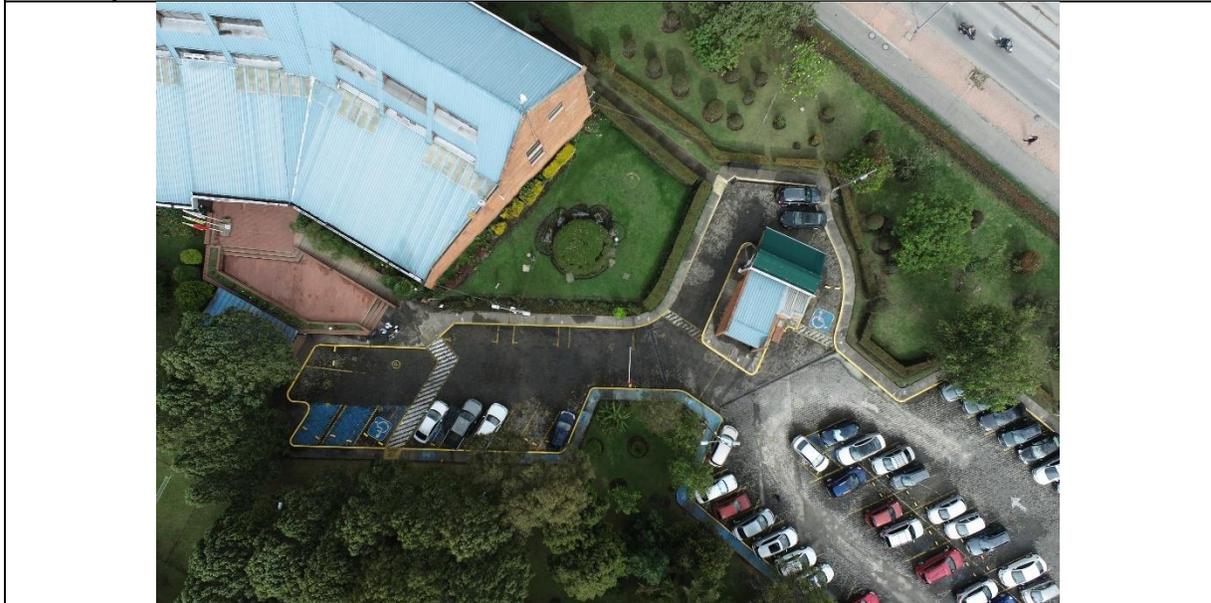
No se evidencian demarcación requerida para personas en condición de discapacidad desde la entrada principal y que conduzca al punto de atención (recepción y correspondencia). En la escalera y rampa de ingreso a la edificación, no se evidencian advertencias visuales o táctiles.

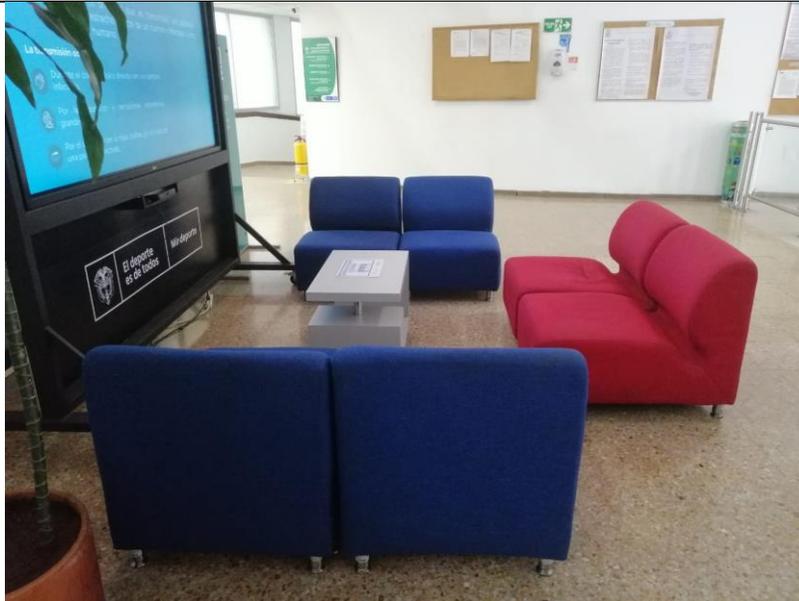
Recepción/ Vestíbulo

No se evidencia espacios para la ubicación de perros guía y otros perros de asistencia. Los asientos dispuestos en sala de espera no son aptos para la ubicación de personas con movilidad reducida.

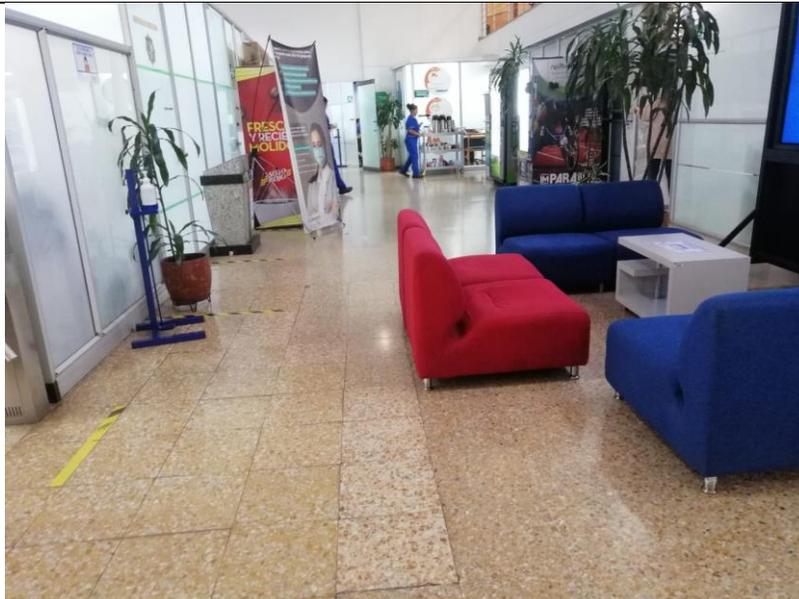
Las superficies de piso no son antideslizantes tanto en condiciones secas como húmedas. No se evidencian la existencia de generalidades de orientación e información desde e ingreso que permitan identificar con facilidad la ruta de circulación.

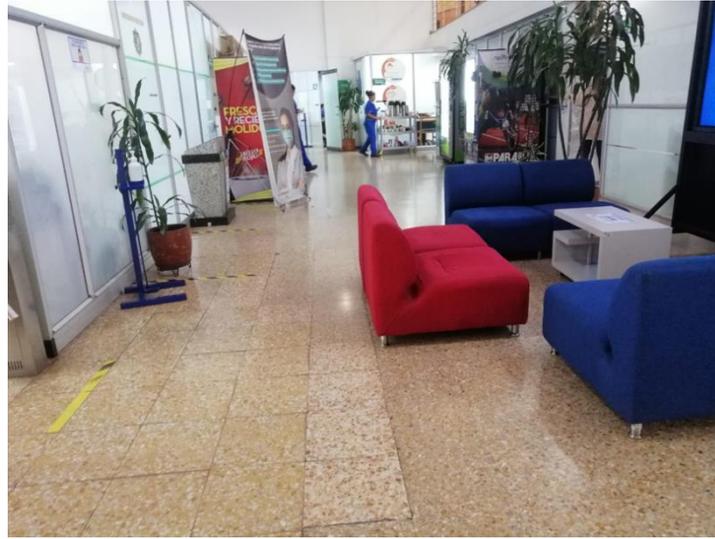
En el pasillo que conduce desde la recepción hasta el cubículo dispuesto para la atención física al ciudadano tiene un ancho mayor a 1.80 metros de acuerdo con la distancia recomendada por la norma, sin embargo, se evidencia que se presenta una disminución del espacio para la circulación por la ubicación de la sala de espera y otros elementos.

Pasillo	7.4 - 43	<p>El pasillo que conduce desde la recepción hasta el cubículo dispuesto para la atención física al ciudadano tiene un ancho mayor a 1.80 metros de acuerdo con la distancia recomendada por la norma, sin embargo, se presenta una disminución del espacio para la circulación dejando un espacio de circulación de 1.20 m a consecuencia de la ubicación de la sala de espera.</p>
Pasamanos	12	<p>De acuerdo con la especificación de la norma no se evidenció en el tramo de la rampa de acceso la existencia de pasamanos en ninguno de los costados.</p>
Puertas	16.1.5	<p>Durante la prueba de recorrido específicamente en la puerta de acceso de la recepción y la puerta de ingreso al módulo de atención al ciudadano, se evidenció el cumplimiento del <i>numeral 16 Puertas</i>, en cuanto a la especificación del ancho mínimo no obstruido superior a 0.80 metros. Sin embargo, la puerta principal de la recepción al ser completamente vidriada no cuenta con indicadores visuales.</p>

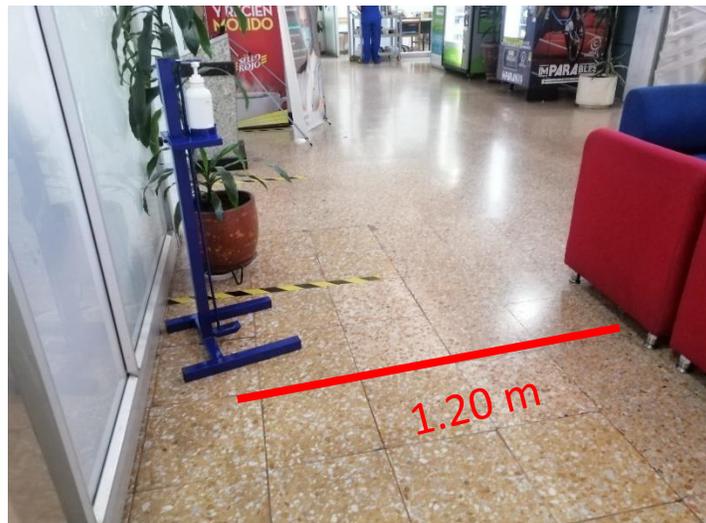
En el pasillo que conduce desde la recepción hasta el cubículo dispuesto para la atención física al ciudadano se evidencia que por la ubicación de la sala de espera, la circulación en esta zona se reduce a 1.20 m, generando posible afectación para la circulación de personas con movilidad reducida.

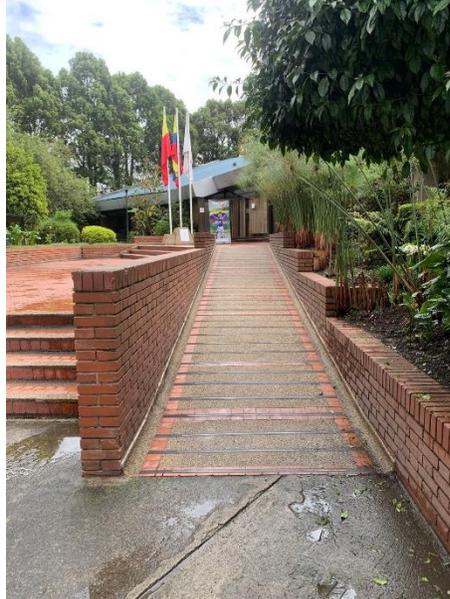
Pasamanos y Rampas

No se evidenció en la rampa de acceso la existencia de pasamanos en ninguno de los costados.

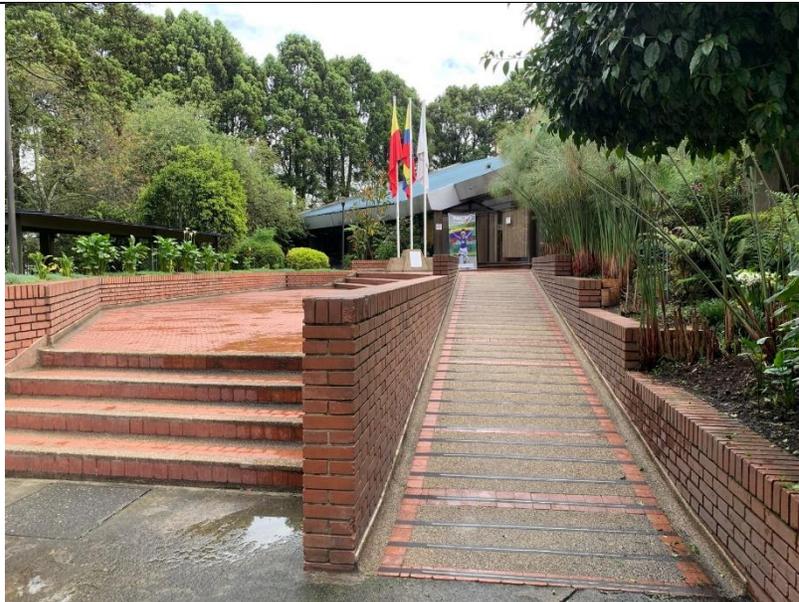
No se evidenciaron alertas táctiles ni visuales en las zonas de rampa y escalera de acceso a la Sede Administrativa.

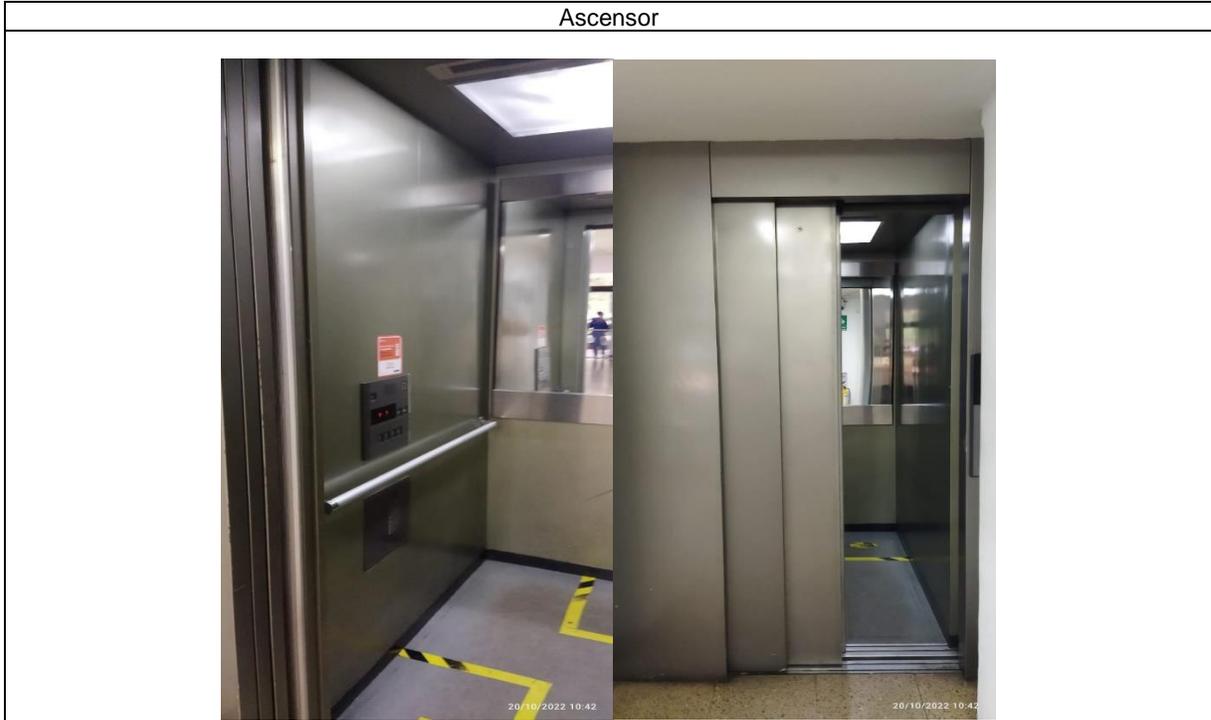
### Sede Administrativa – Ascensor

Se evidencia que el ascensor cuenta con un pasamanos fijo en la cabina dispuesto en forma horizontal en uno de los costados como también con un sistema de comunicación en dos vías el cual se encuentra en funcionamiento, en cuanto a la exactitud de parada de la cabina en cada nivel.

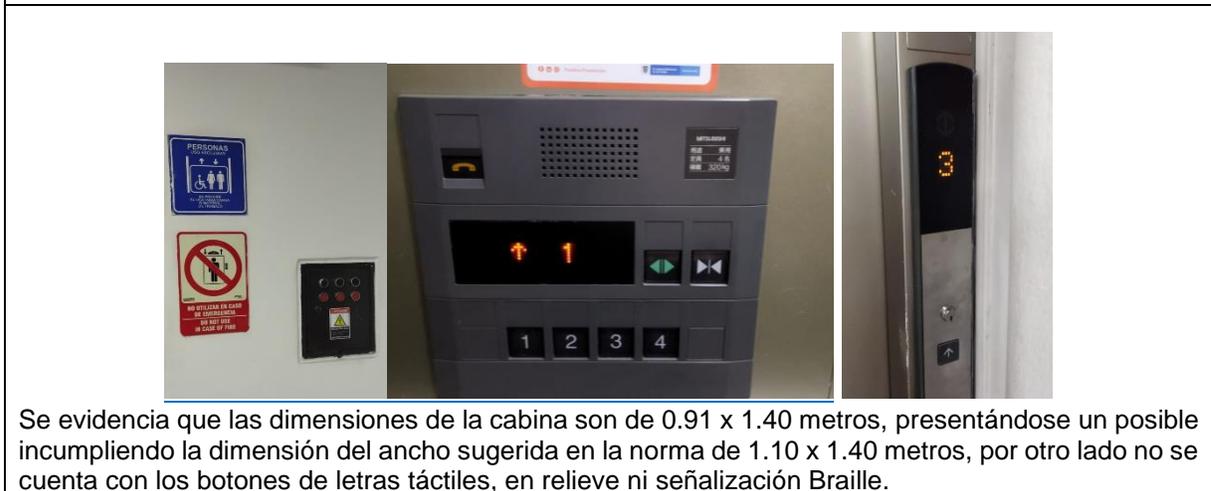
Se evidencia que las dimensiones de la cabina son de 0.91 x 1.40 metros, presentándose un posible incumpliendo la dimensión del ancho sugerida en la norma de 1.10 x 1.40 metros, por otro lado no se cuenta con los botones de letras táctiles, en relieve ni señalización Braille.

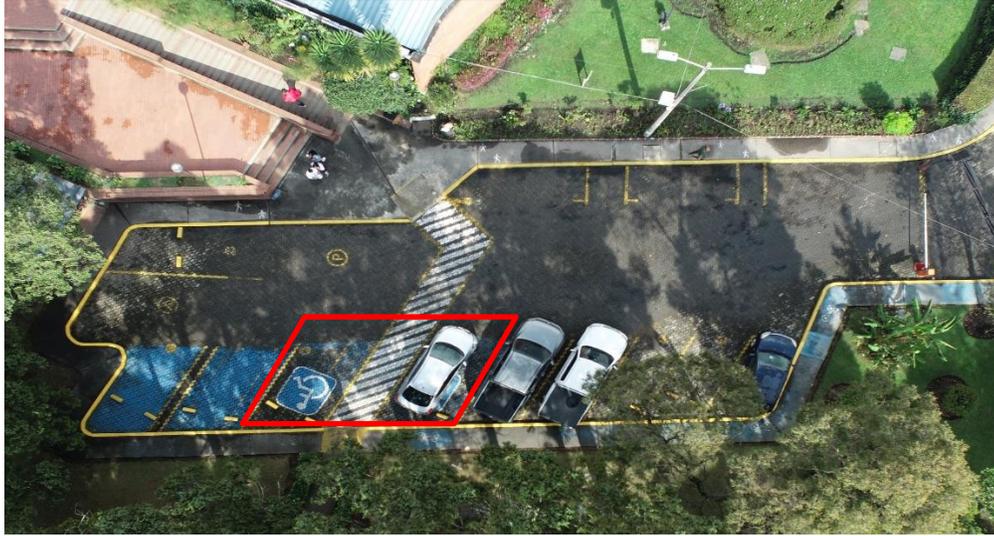
Estacionamiento

Se evidencia que en la zona No.1 de parqueaderos, se disponen 2 estacionamientos para personas con movilidad reducida (en área restringida)

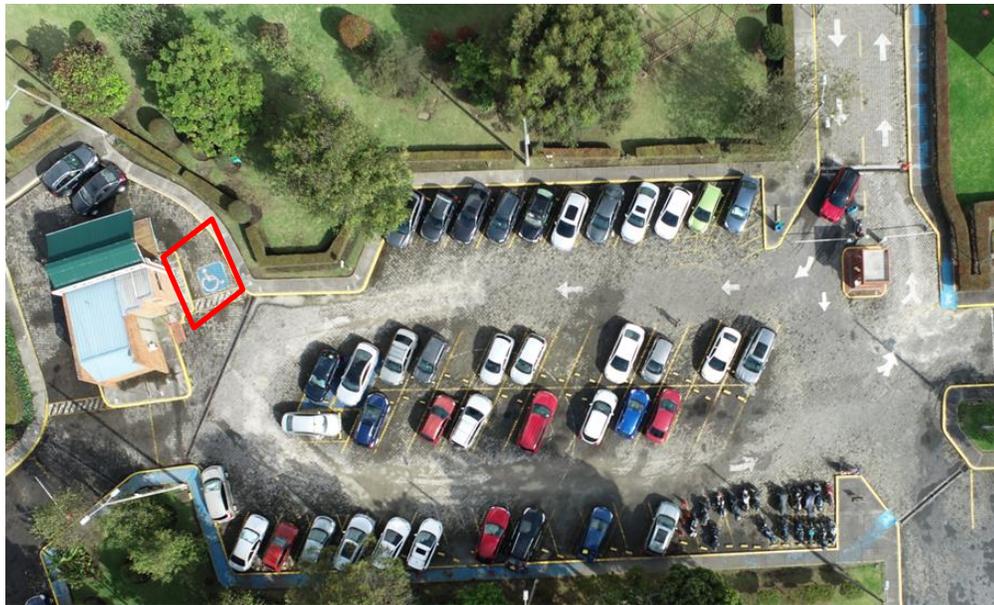
En la zona No. 2 de parqueaderos se observó un estacionamiento dispuesto en el ala derecha de la zona de parqueo, el cual no aparentemente no cumple con las dimensiones recomendadas en la NTC-6047.

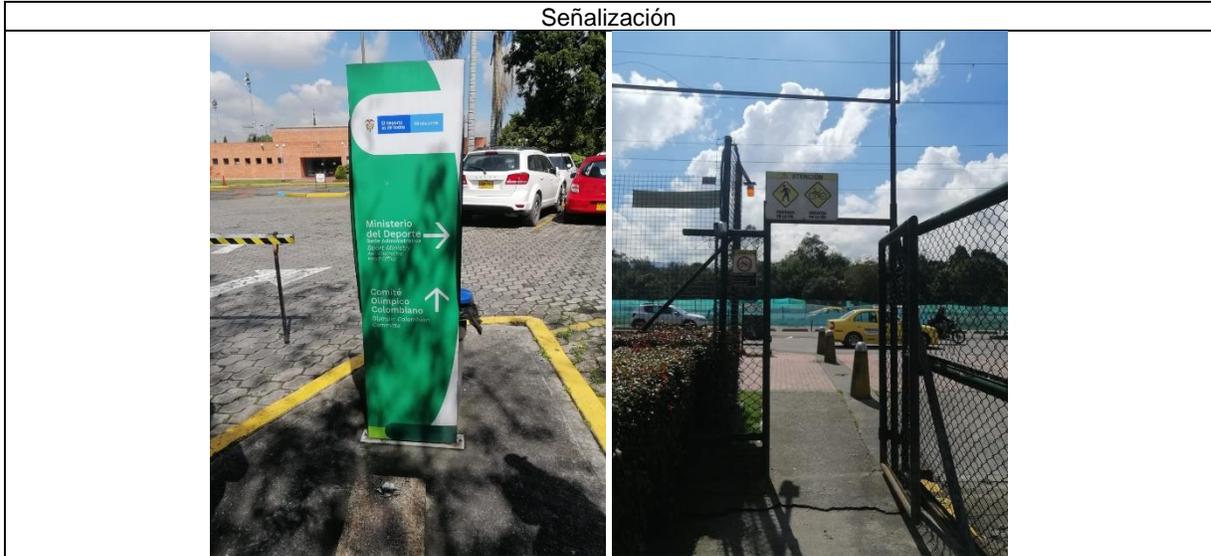
### Sede Administrativa – Señalización

No se evidenció señalización fuera de la edificación, las señales informativas se deben colocar contiguas a la puerta de entrada y deben estar iluminadas y visibles

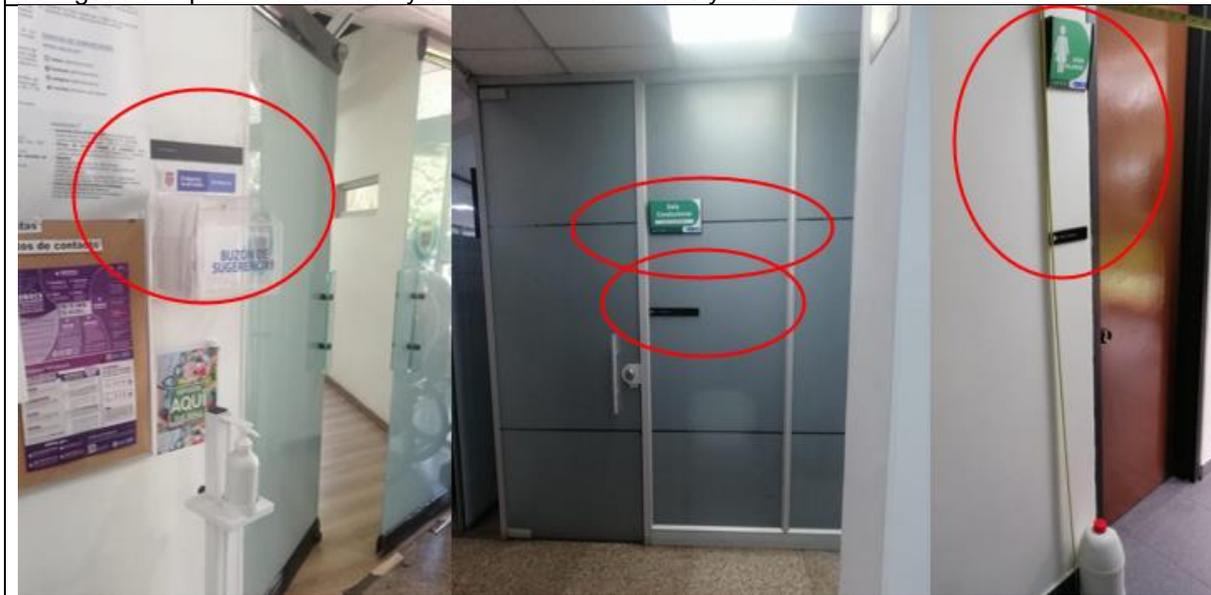
Se evidencia que las señales en los paneles de ascensores, los letreros de cubículos, las puertas de los baños públicos, entre otros, deben ser táctiles mediante realzado e incluir señalización Braille, no se guardan las mismas dimensiones para la instalación de las señalizaciones y no se cuenta con información audible.

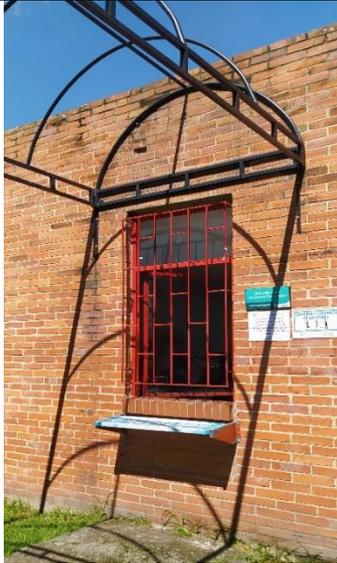
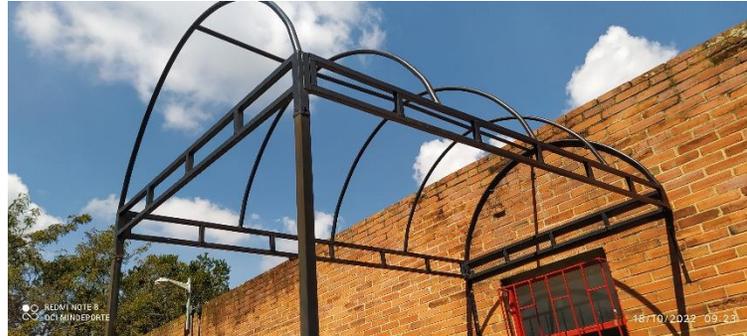
Zona de radicación o correspondencia

No se evidenció la gestión eficaz del mantenimiento del ambiente construido para asegurar que la ruta de acceso pueda ser usada por cualquier persona, el área no se encuentra señalizada con lenguaje de señas y señales táctiles en relieve, en braille ni un sistema de aumento de la audición que faciliten la comprensión para todos los usuarios y se evidenció debilidad en la superficie de trabajo en cuanto a la aproximación frontal por parte de los usuarios de sillas de ruedas.

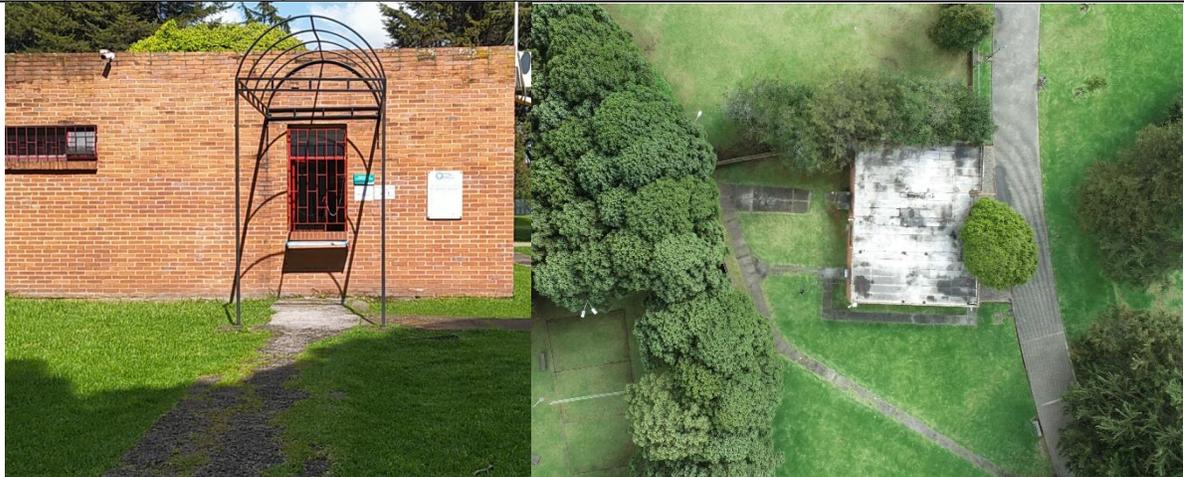
Se evidenció dos senderos principales de acceso al área de radicación y correspondencia, en los cuales la superficie no es homogénea, no es firme y presenta variaciones de nivel, lo que dificulta el desplazamiento de usuarios con movilidad reducida, por otro lado, se evidenció una ruta de acceso con rampa, sin embargo, esta demarcada para uso exclusivo de bicicletas y presenta irregularidades en la superficie.

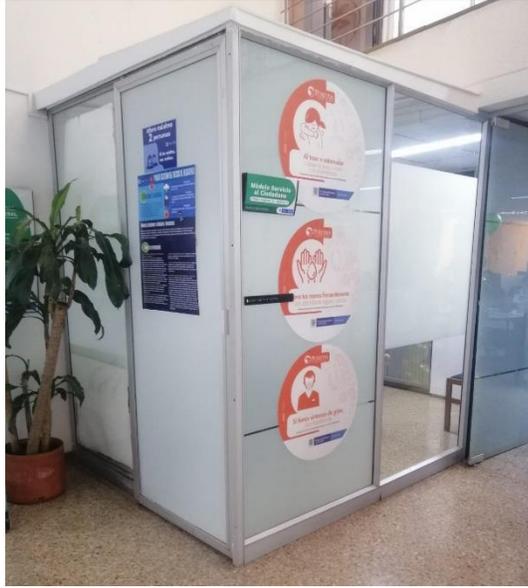
Módulos de atención

Se evidencia la existencia del modulo de atención al usuario en la Sede Administrativa del Ministerio del Deporte.

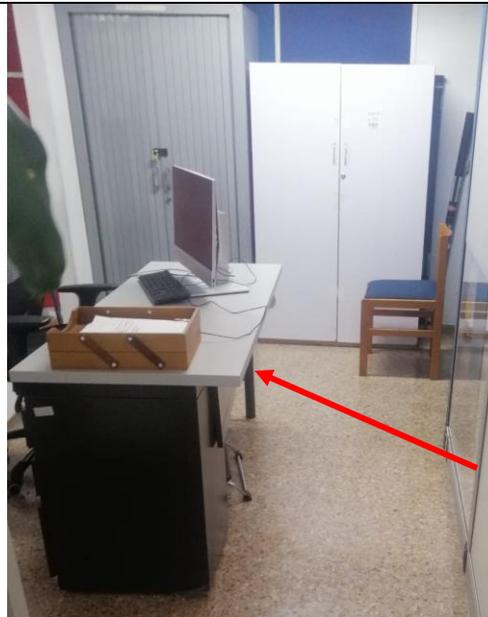
Se evidencia que el módulo de atención al ciudadano presenta debilidades en cuanto a las dimensiones especificadas en la norma para de la superficie de trabajo de 60 cm, la cual no permite la aproximación frontal por parte de los usuarios de sillas de ruedas, la orientación de la superficie de trabajo no permite el ingreso y la maniobrabilidad de una silla de ruedas.

Módulos de atención	20. 4 – 20.6 - 41	Se evidencia que el módulo de atención al ciudadano presenta debilidades en cuanto a las dimensiones especificadas en la norma para de la superficie de trabajo de 60 cm, la cual no permite la aproximación frontal por parte de los usuarios de sillas de ruedas, la orientación de la superficie de trabajo no permite el ingreso y la maniobrabilidad de una silla de ruedas.
Orientación e información	44	Se identificaron debilidades en la señalización respecto de indicadores táctiles en la superficie peatonal para indicar la orientación, como ruta táctil, patrón de guía podo táctil, además de un sistema y/o equipo de información audible.
Administración	38	la secretaría, el archivo, la sala de reuniones, puestos de trabajo para empleados, profesionales y auxiliares están ubicados en una zona aislada del ruido y de las circulaciones del área de atención, se cuenta con señalización braille y de lenguaje de señas, sin embargo, los pisos no cuentan con una superficie antideslizante.

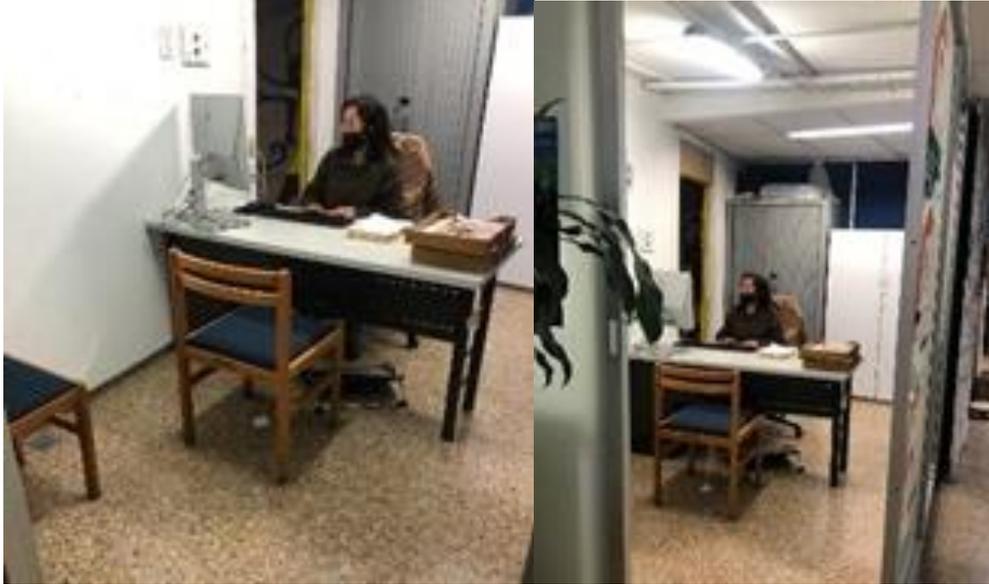
Módulos de atención

Se evidenció el cambio y ubicación del escritorio dispuesto para el ciudadano, sin embargo, la superficie de trabajo no permite la aproximación frontal por parte de los usuarios de sillas de ruedas...

Por otro lado, el día 21 de Octubre de 2022, mediante la herramienta Microsoft Teams, el GIT Servicio Integral al Ciudadano, remitió al Jefe de la Oficina de Control Interno (E), dos fotografías que evidencian el cambio y ubicación del escritorio dispuesto para el ciudadano, no obstante, la superficie de trabajo no permite la aproximación frontal por parte de los usuarios de sillas de ruedas, ya que esta no cumple con el numeral 20.4 de la norma el cual establece una profundidad de mínima de 60 cm. (Ver anexo No. 1)

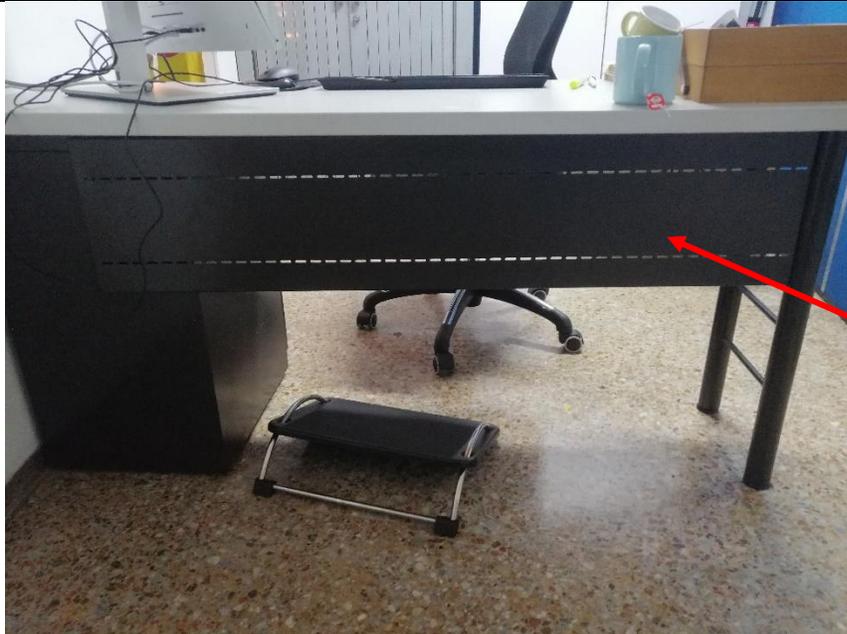
Una vez verificado el cambio por el equipo auditor, este no cumple con el numeral 20.4 de la norma el cual establece una profundidad de mínima de 60 cm.

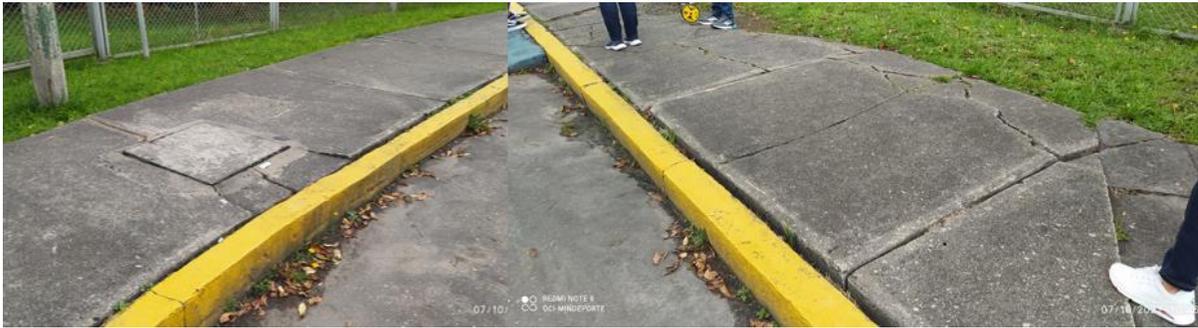
Ingreso a Sede CAR

En los senderos peatonales de ingreso a la Sede CAR, se evidencia debilidades por desniveles y mal estado de las losas. De igual manera existe debilidad en la señalización.

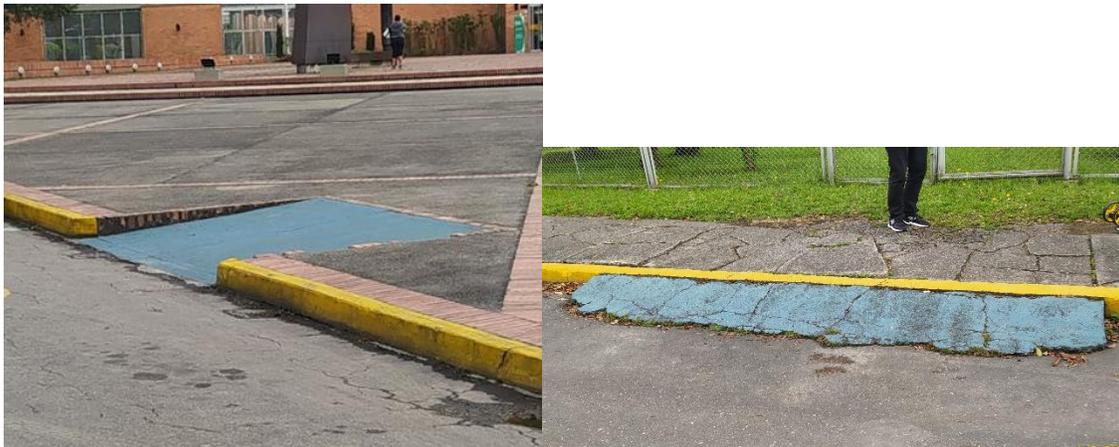
En las rampas de acceso desde el nivel de parqueaderos a los senderos de ingreso a la sede CAR, no se evidencian demarcación requerida para personas con movilidad reducida y presentan deterioro e irregularidades que pueden generar riesgo de accidente para los usuarios de las mismas.

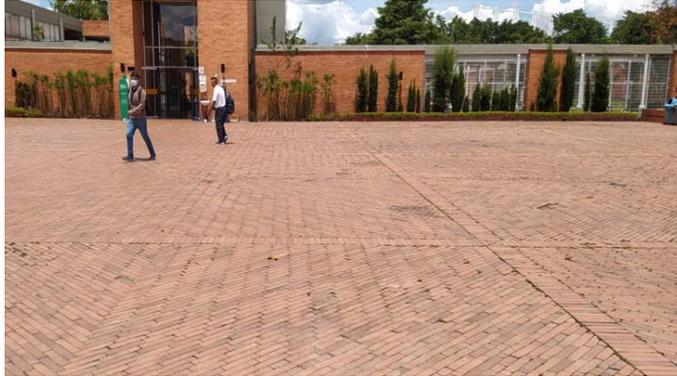
#### Señalización y Orientación

Se identificaron debilidades en la señalización respecto de indicadores táctiles en la superficie peatonal para indicar la orientación, como ruta táctil, patrón de guía podó táctil, además de un sistema y/o equipo de información audible.

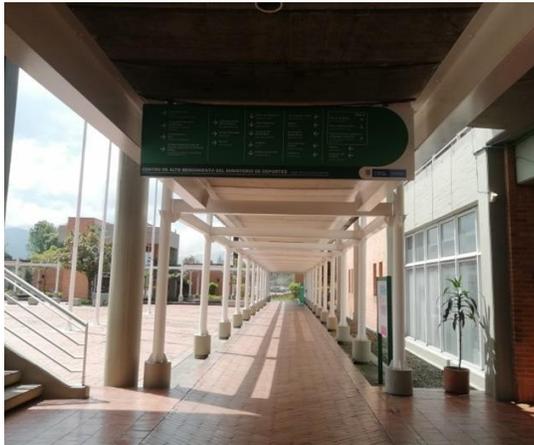
#### Señalización, Orientación y superficie de piso

Se evidencia debilidad en la señalización y orientación para personas con movilidad reducida, de igual manera las superficies de piso no son antideslizantes, generando posibles riesgos a los ciudadanos que hacen uso de la sede.

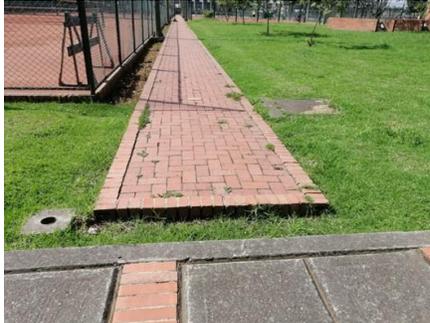
#### Senderos Peatonales

En los senderos peatonales de ingreso a los escenarios deportivos en Centro de Alto Rendimiento del Ministerio del Deporte, se evidencia debilidades por desniveles y mal estado de los senderos. De igual manera existe debilidad en la señalización y en la continuidad de los senderos.

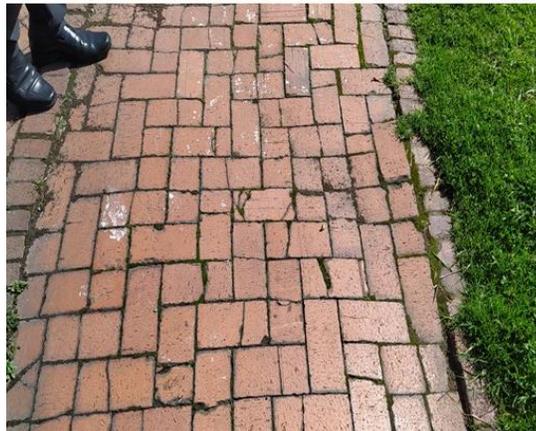
En los senderos peatonales de ingreso a los escenarios deportivos en la sede CAR, se evidencia desniveles en los adoquines e irregularidades que generan posible riesgo para los usuarios, en particular, para las personas con movilidad reducida.

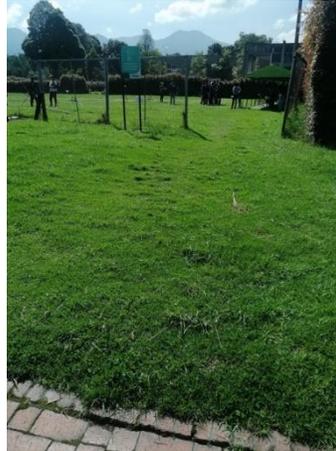
#### Ingreso escenarios deportivos CAR

No se evidencian senderos peatonales para el ingreso de personas con movilidad reducida en la totalidad de los escenarios deportivos, como se evidencia en la imagen, la cual corresponde al ingreso a la zona de tiro al arco, en el cual el ingreso se encuentra en grama natural.

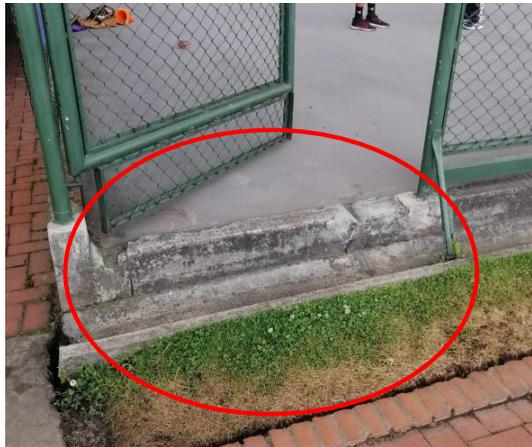
Se evidencia en el ingreso a algunos escenarios deportivos, que existe debilidad respecto el ingreso para personas con movilidad reducida.

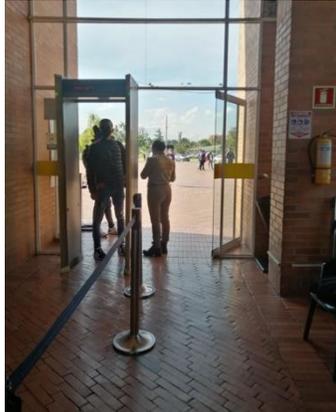
#### Recepción

La zona de recepción de la Sede CAR, presenta debilidades respecto a la superficie del piso, la cual no es antideslizante. De igual manera no se cuenta con señalización para orientación de Personas con Movilidad Reducida.

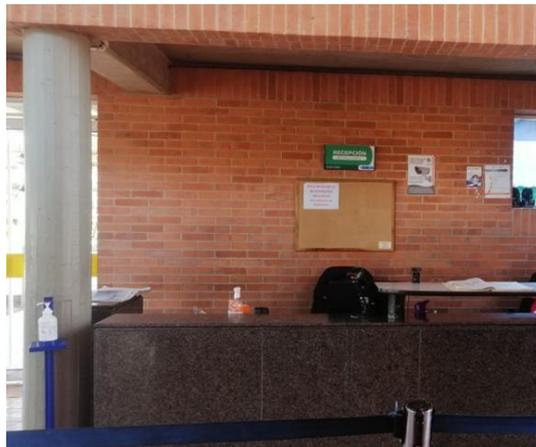
El mobiliario de Recepción presenta debilidades respecto al cumplimiento de la NTC-6047, por lo cual no se facilita la incorporación frontal de una silla de ruedas.

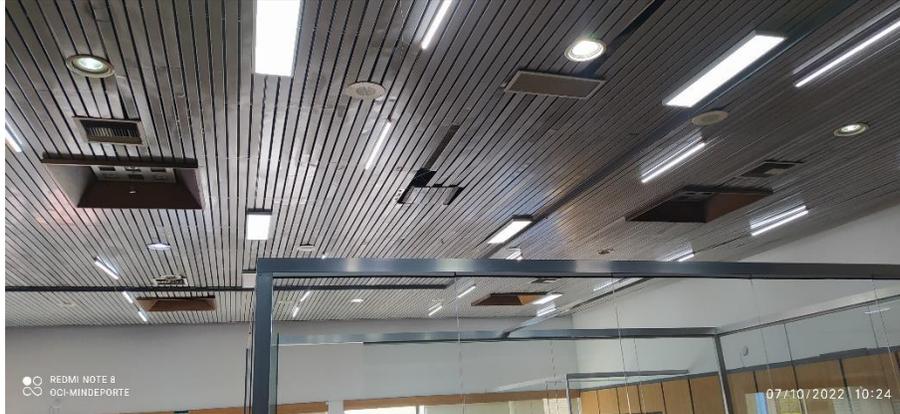
Oficina dependencias Dirección de Inspección Vigilancia y Control – IVC y la oficina Asesora de Planeación del Ministerio del Deporte

En la visita física realizada a la oficina en la cual opera las dependencias Dirección de Inspección Vigilancia y Control – IVC y la oficina Asesora de Planeación del Ministerio del Deporte, no se evidencias humedades en el techo derivadas de filtraciones de la cubierta.

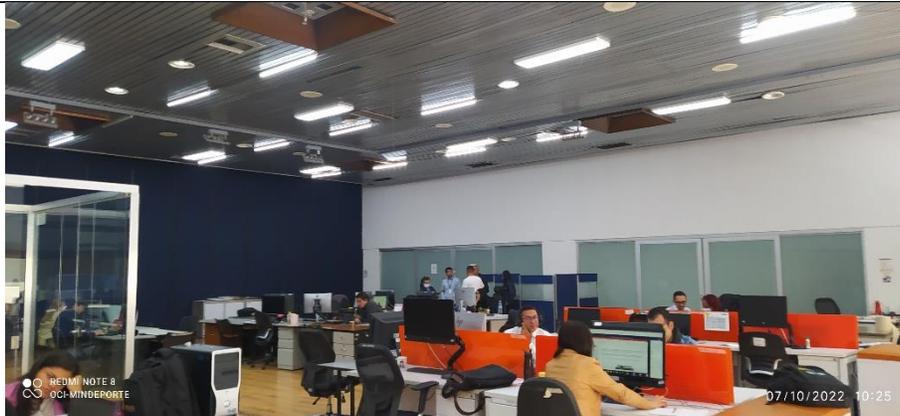
En la visita física realizada a la oficina en la cual opera las dependencias Dirección de Inspección Vigilancia y Control – IVC y la oficina Asesora de Planeación del Ministerio del Deporte, no se evidencias humedades en el piso derivadas de filtraciones de la cubierta.

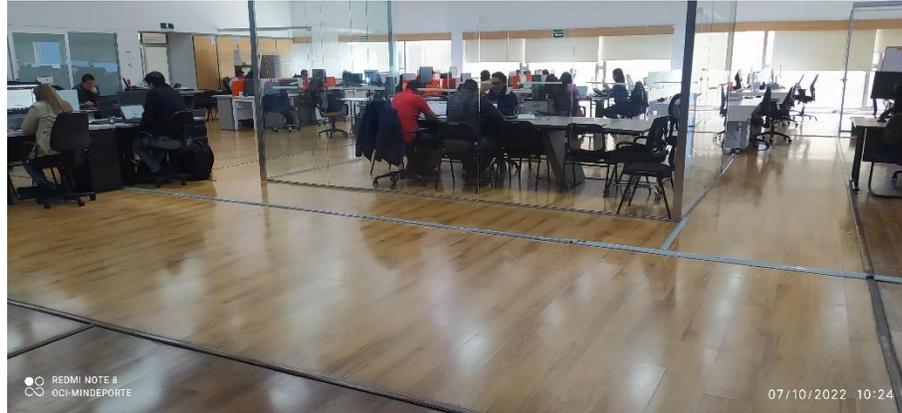
Oficina dependencias Dirección de Inspección Vigilancia y Control – IVC y la oficina Asesora de Planeación del Ministerio del Deporte

En la visita física realizada a la oficina en la cual opera las dependencias Dirección de Inspección Vigilancia y Control – IVC y la oficina Asesora de Planeación del Ministerio del Deporte, se evidencia que se realizaron las adecuaciones correspondientes a canalizar las redes eléctricas y de datos.

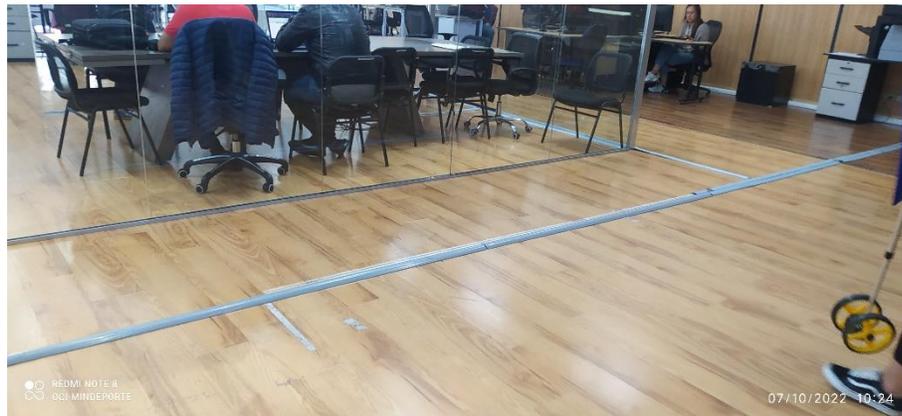
Se evidencias que se realizó la instalación de canaletas de piso, para la organización del cableado de red eléctrica y de datos.
