ASUNTO: Informe Final de Auditoría Interna al cumplimiento de la – NTC 6047.

## 1. DESCRIPCIÓN DE LA AUDITORÍA

**Unidad Auditable:** Gestión De Los Recursos Físicos y Apoyo a la Infraestructura Técnica y Científica.

Comprende la valoración del cumplimiento de la NTC 6047 y su aplicación en la infraestructura en las instalaciones del Ministerio del Deporte sede Administrativa y el CAR a 31-10-2023.

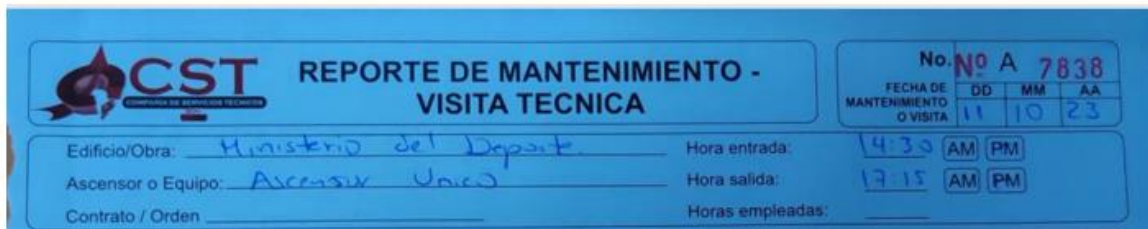
En un primer término el equipo auditor evidenció el reporte de mantenimiento – visita técnica bajo consecutivo No. A 7838, del 11 de octubre de 2023 [\(ver anexo No. 3 del presente informe\)](#), dejando en el reporte las siguientes observaciones:

- Se realizó visita para inspección y mantenimiento del ascensor
- Se evidencio sin operatividad de la maniobra de inspección. Falta bombillo alumbrado parte interior. No cuenta con certificación.
- Falta interruptor seguridad ingreso (...)

Formulario de Reporte de Mantenimiento - Visita Técnica. No. A 7838. Fecha de mantenimiento o visita: 11/10/23. Edificio/Obra: Ministerio del Deporte. Ascensor o Equipo: Ascensor Único. Hora entrada: 4:30 AM. Hora salida: 12:15 AM. Horas empleadas: .

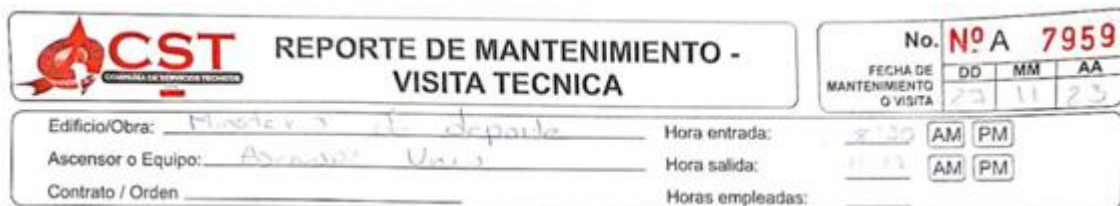
2. Reporte de mantenimiento – visita técnica bajo consecutivo No. A 7959, del 27 de noviembre de 2023 en el que se dejó la siguiente observación:

- Cliente solicita llave de puerta para el equipo

Formulario de Reporte de Mantenimiento - Visita Técnica. No. A 7959. Fecha de mantenimiento o visita: 27/11/23. Edificio/Obra: Ministerio del Deporte. Ascensor o Equipo: Ascensor Único. Hora entrada: 8:30 AM. Hora salida: 11:17 AM. Horas empleadas: .

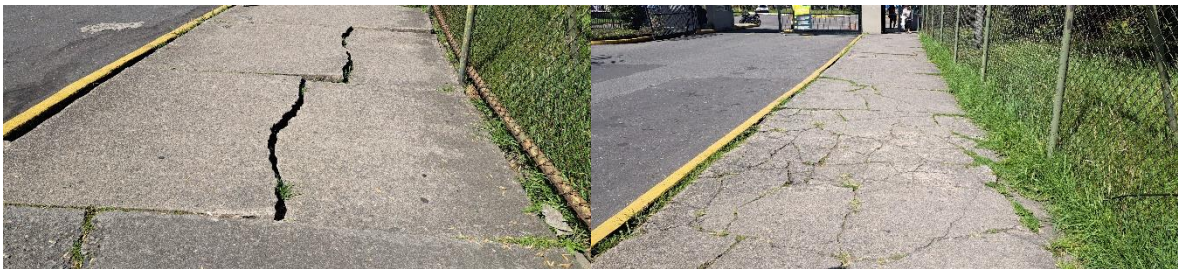
Ingreso a Sede CAR

En los senderos peatonales de acceso a la Sede CAR, se observan deficiencias debido a desniveles y al deterioro de las losas. De manera similar, la señalización también presenta debilidades.

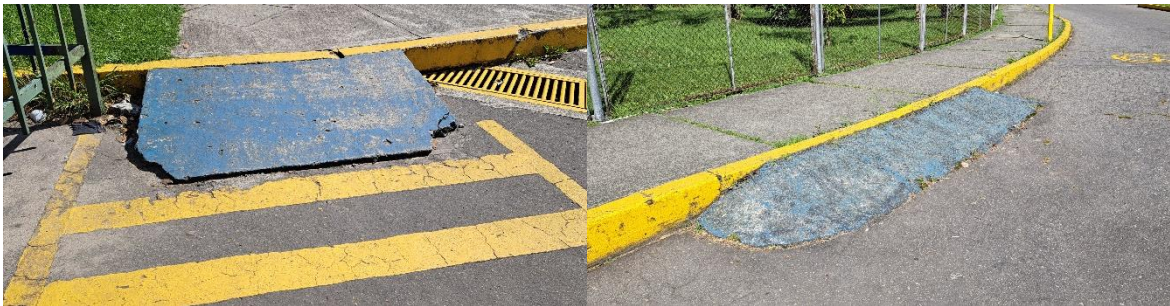
En las rampas de acceso desde el área de parqueaderos hasta los senderos de ingreso a la Sede CAR, no se observan las demarcaciones requeridas para personas con movilidad reducida. Además, estas rampas muestran signos de deterioro e irregularidades, lo cual podría representar un riesgo de accidente para los usuarios.

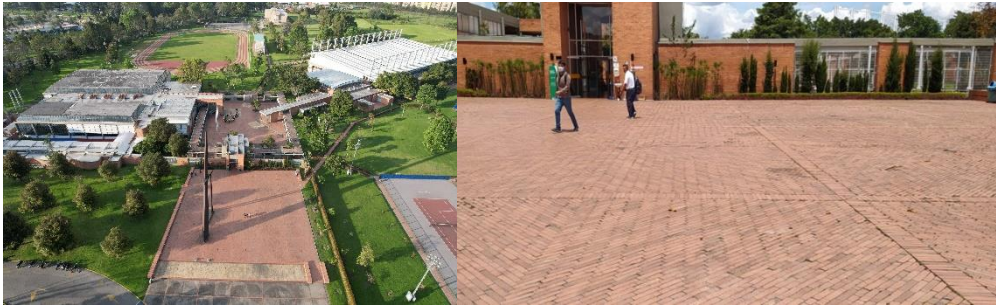
### Señalización y Orientación

Se detectaron deficiencias en la señalización, específicamente en lo referente a los indicadores táctiles en la superficie peatonal que facilitan la orientación, tales como rutas táctiles y patrones de guía podó táctiles, así como en la provisión de un sistema o equipo de información audible.

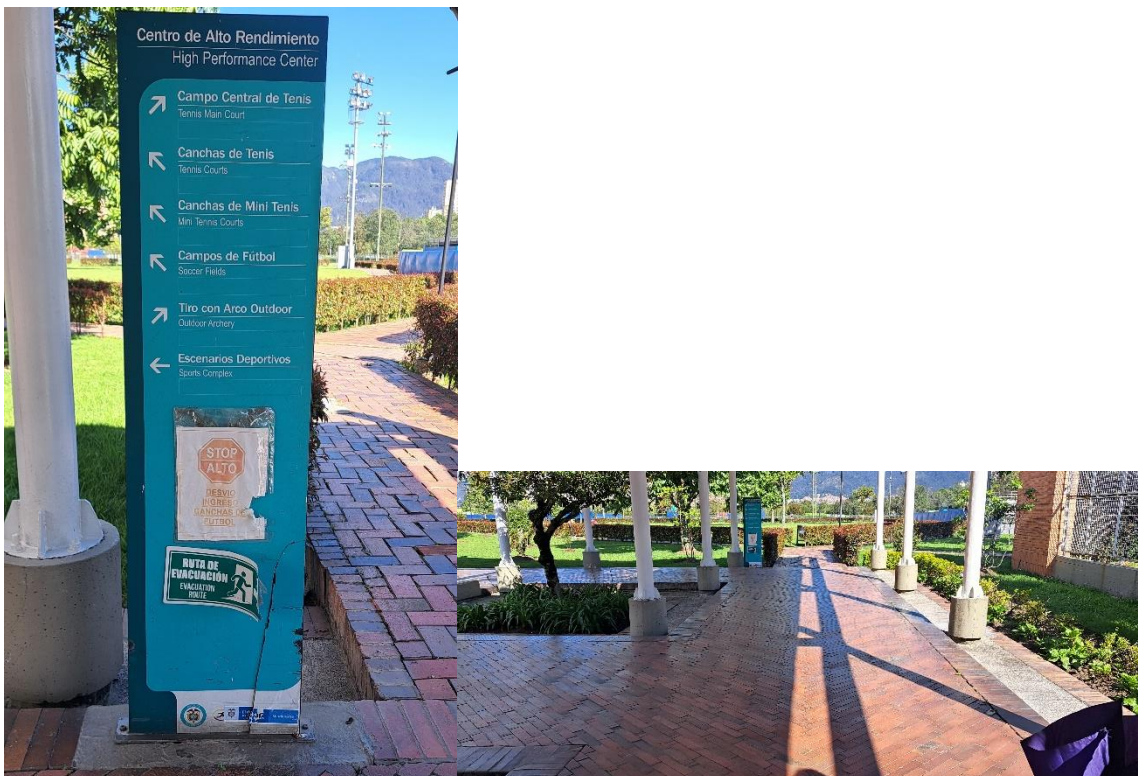
### Señalización, Orientación y superficie de piso

Se observa una deficiencia en la señalización y orientación para personas con movilidad reducida. Asimismo, las superficies de los pisos no son antideslizantes, lo que podría generar riesgos para los ciudadanos que utilizan la sede.

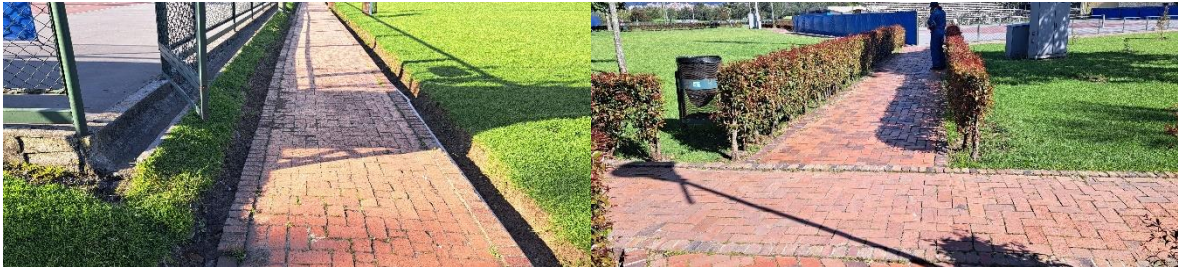
### Senderos Peatonales

En los senderos peatonales que conducen a los escenarios deportivos en el Centro de Alto Rendimiento del Ministerio del Deporte, se observan deficiencias debido a desniveles y al mal estado de los senderos. De la misma forma, se perciben debilidades en la señalización y en la continuidad de los senderos.

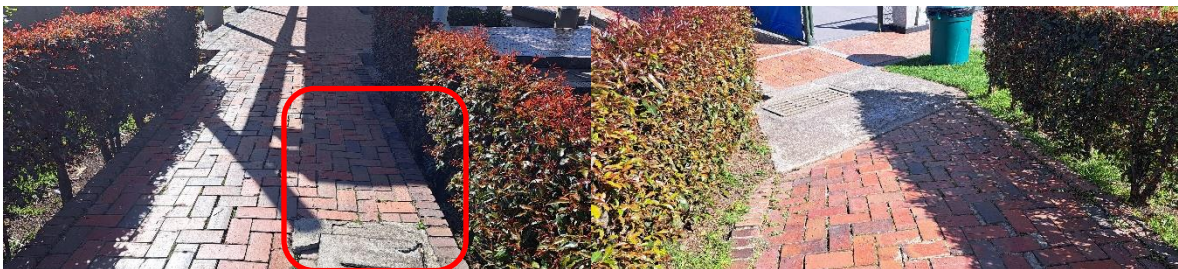
En los senderos peatonales de acceso a los escenarios deportivos en la sede CAR, se observan desniveles en los adoquines e irregularidades que podrían representar un riesgo para los usuarios, especialmente para aquellas personas con movilidad reducida.

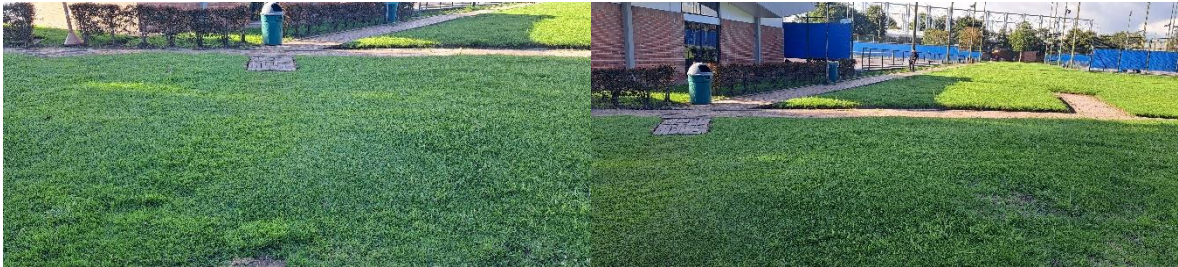
### Ingreso escenarios deportivos CAR

No se observan senderos peatonales adecuados para el acceso de personas con movilidad reducida en todos los escenarios deportivos. Como muestra la imagen, en el ingreso a la zona de tiro con arco, el camino está formado por grama natural, lo que puede dificultar el acceso.

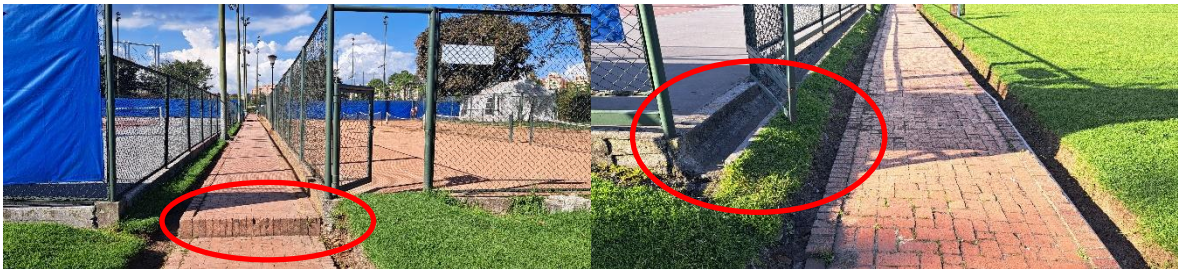
Se ha constatado que en el acceso a algunos escenarios deportivos hay deficiencias en cuanto a la facilidad de ingreso para personas con movilidad reducida.

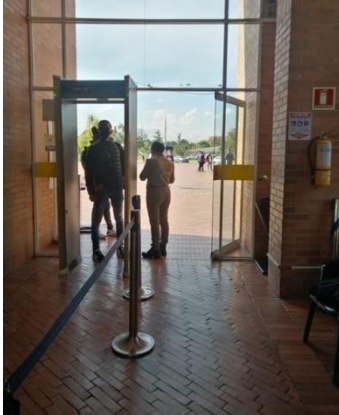
### Recepción

La zona de recepción de la Sede CAR, presenta debilidades respecto a la superficie del piso, la cual no es antideslizante. De igual manera no se cuenta con señalización para orientación de Personas con Movilidad Reducida.

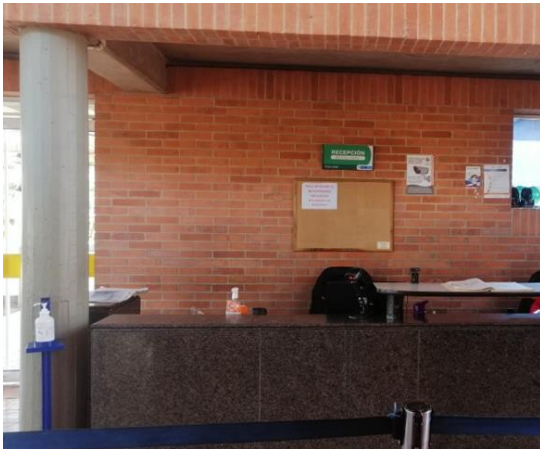
El mobiliario de Recepción presenta debilidades respecto al cumplimiento de la NTC-6047, por lo cual no se facilita la incorporación frontal de una silla de ruedas.

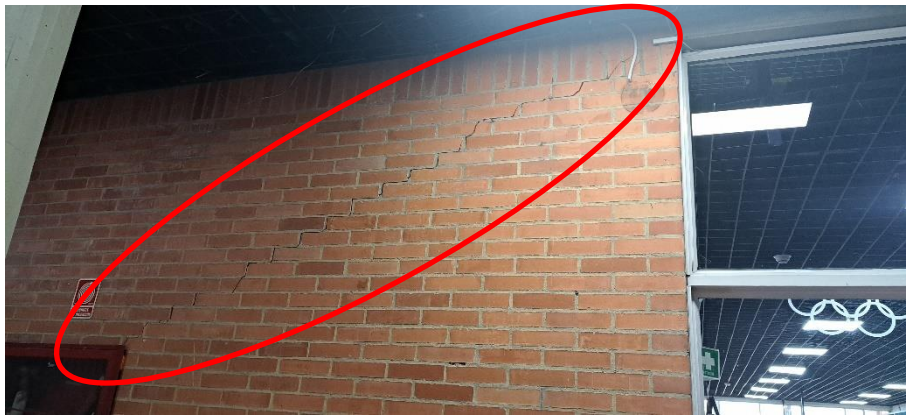
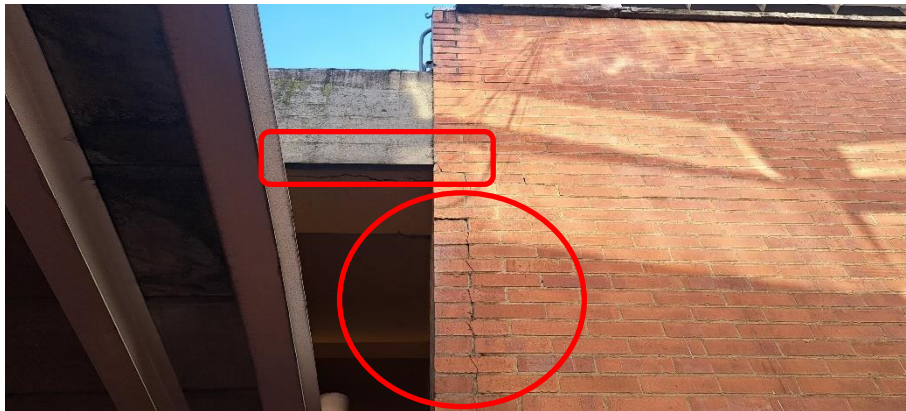
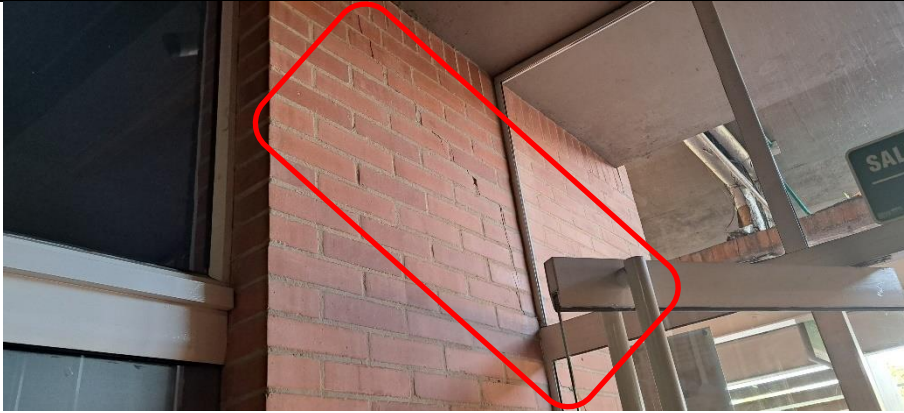
### Pasillos Edificio CAR

Durante la visita, se identificaron fisuras en elementos tanto estructurales como no estructurales del edificio de la sede CAR. Estas grietas fueron señaladas por uno de los funcionarios que participó en la inspección, sugiriendo la posibilidad de que se hayan originado como consecuencia de los sismos ocurridos a lo largo del año 2023.

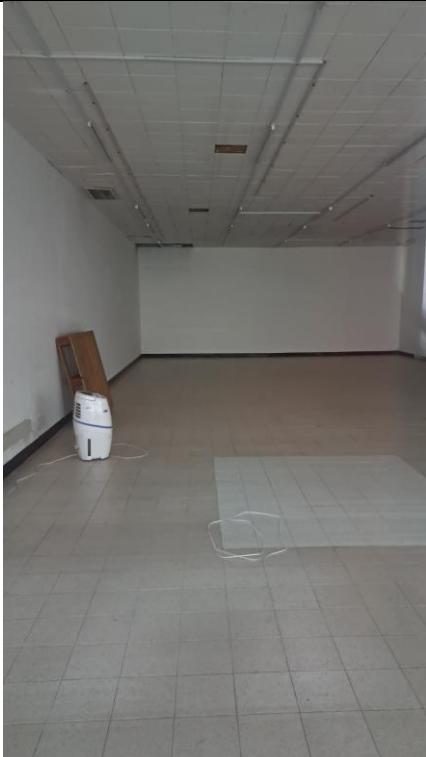
Oficina 2. En este espacio se ubicó el archivo, sin embargo, por problemas de humades fue necesario generar su reubicación.

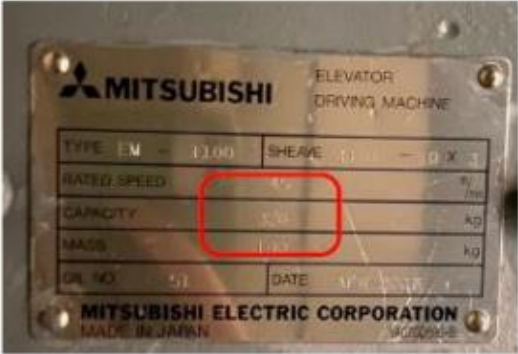
Placa de capacidad máxima de acuerdo con el proveedor.
