LINEAMIENTO PARA ESCENARIOS DEPORTIVOS Y RECREATIVOS
ELEMENTOS URBANÍSTICOS

DIRECCIÓN DE RECURSOS Y HERRAMIENTAS DEL S.N.D.

ELEMENTO:
BANCA TIPO M-40

FECHA:
27 de octubre de 2023

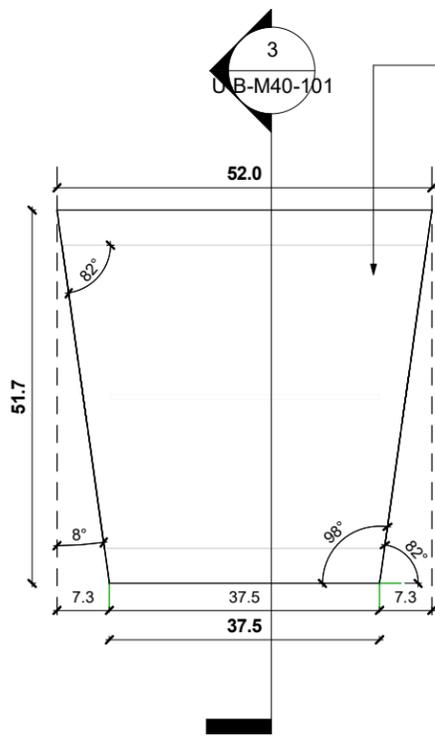
1 Vista Superior

Canca en Concreto reforzado de 3.000 psi, acabado liso, fundido en formaleta metálica de alta calidad y con sistema de apertura para desmolde.

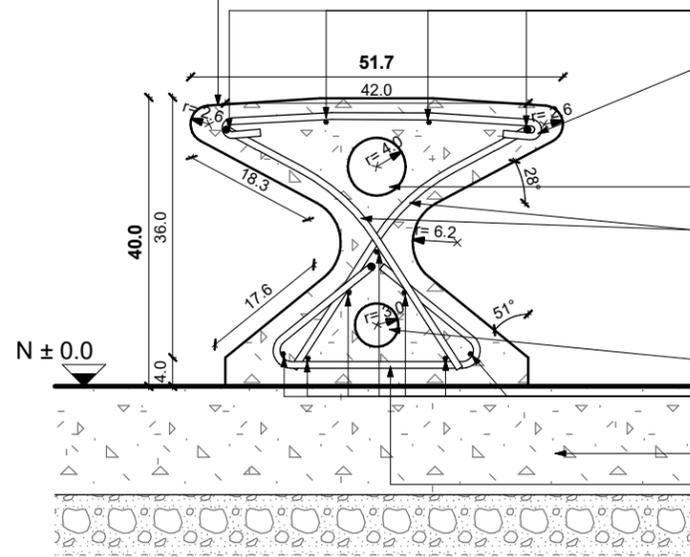
3 Vista Lateral Derecha / Sección 1

Canca en Concreto reforzado de 3.000 psi, acabado liso, fundido en formaleta metálica de alta calidad y con sistema de apertura para desmolde.

- 4 # 2. Distancia mínima al borde de la banca (recubrimiento) 3 cm
- 3 # 3 Dobladas. Las dos de los extremos van paralelas a la cara de la banca (con la forma de cuña) y una central al eje del elemento, distancia mínima al borde de la banca (recubrimiento) 3 cm
- Vacío de aligeramiento (hueco) de ϕ 8 cm.
- 3 # 3 Dobladas. Las dos de los extremos van paralelas a la cara de la banca (con la forma de cuña) y una central al eje del elemento, distancia mínima al borde de la banca (recubrimiento) 3 cm
- Vacío de aligeramiento (hueco) de ϕ 6 cm.
- 7 # 2. Distancia mínima al borde de la banca (recubrimiento) 3 cm
- Placa de Contrapiso existente
- 3 # 3 Dobladas. Las dos de los extremos van paralelas a la cara de la banca (con la forma de cuña) y una central al eje del elemento, distancia mínima al borde de la banca (recubrimiento) 3 cm
